Commune : **HELLEAN**Rivière : **Le Ninian**

Habitation impasse à Héliéan

Repère(s) sur le site

Code : RC_Nin_010

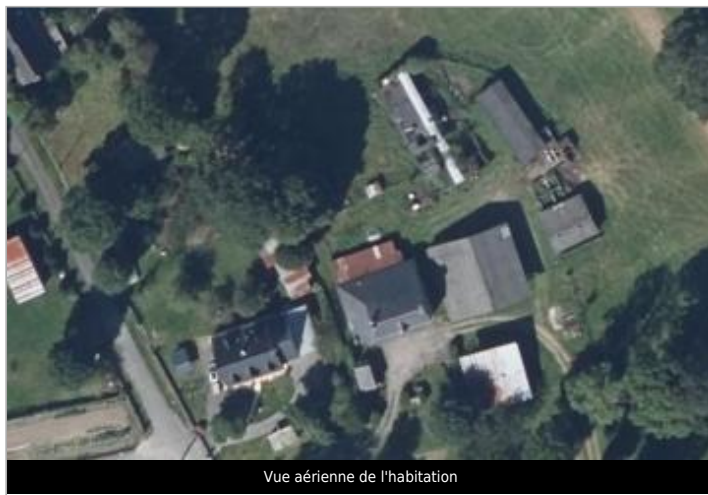
Vue aérienne de l'habitation

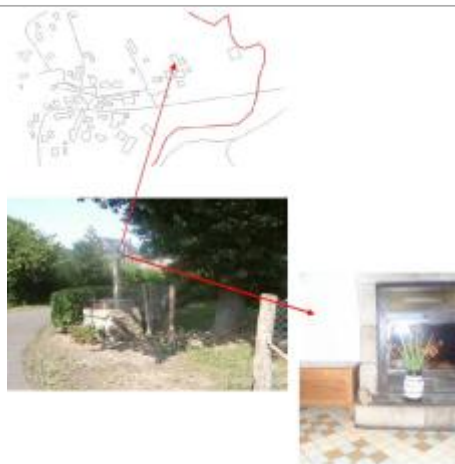
Commentaires : Repère de montée des eaux à la maison, haut des marches devant l'entrée m NGF (IGN 69) + 80 cm .

Vue de l'intérieur de l'habitation
