Commune : **PLOERMEL**Rivière : **Le Ninian**

1 Bezon Châtelet à Ploërmel

Code : RC_Nin_013

Code : RC_Nin_013_2001

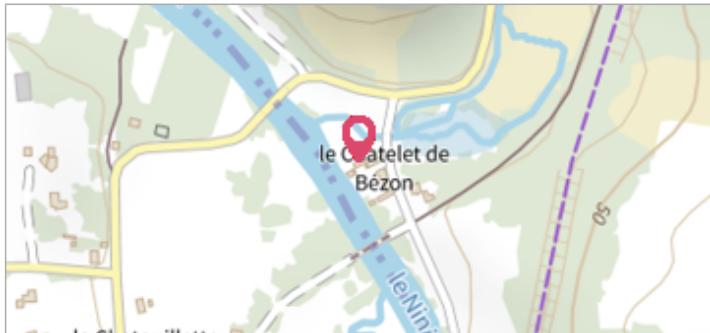
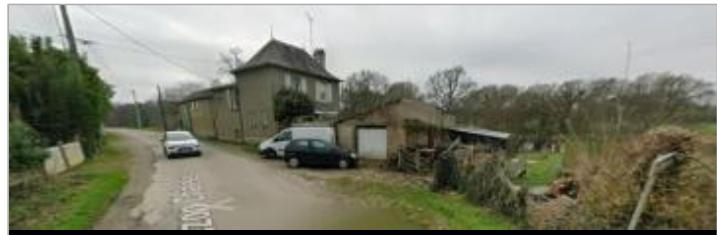
Accès à l'habitation

Commentaires : Terrain devant l'établissement crue 2001
porte du lavoir crue 1995

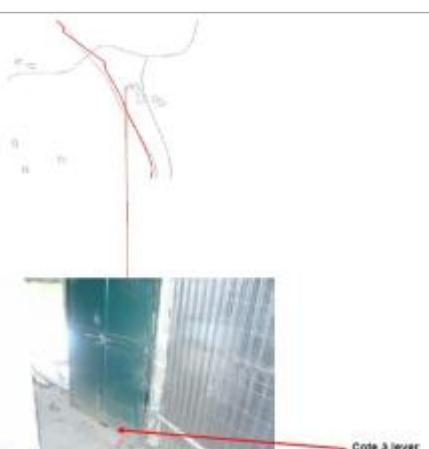
Porte de l'établissement

Commentaires : Côte de la crue : Terrain devant l'établissement NGF (IGN 69) + 70 cm

Nature du repère : **Témoignage oral**

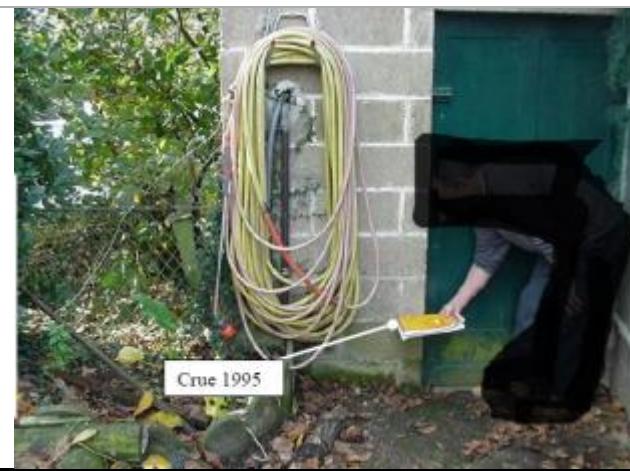
**1995**Nature de l'inondation : **Débordement de cours d'eau**Nature du repère : **Témoignage oral****Commentaires :** Niveau d'eau arrivant au bas porte du lavoir située au fond +40cm

En 1995 lorsque la crue est au plus fort, débordement de la rivière à 70cm sous la voûte du pont en amont.
