Commune : **PLOERMEL** | Rivière : **Le Ninian**

1 Bezon Châtelet à Ploërmel

Unité de gestion : Vilaine-Côtière Bretons
Code : RC_Nin_013 **Date de mise à jour :** 17/12/2025
Auteur : SPC VCB

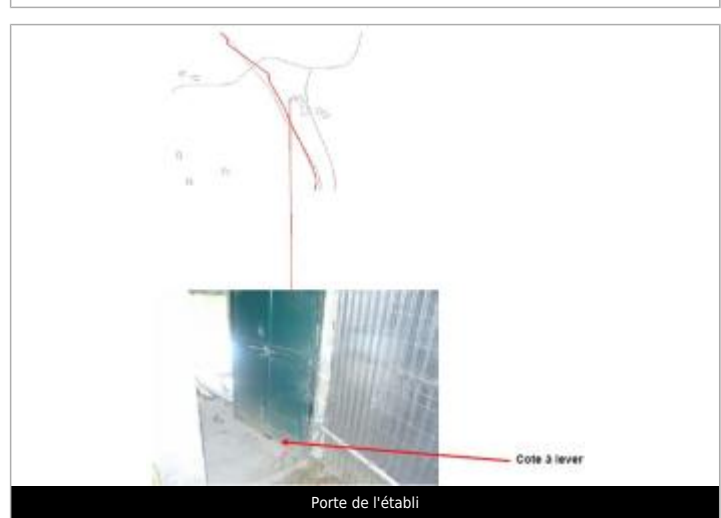
Porte de l'établi

Commentaires : Côte de la crue : Terrain devant l'établi m NGF (IGN 69) + 70 cm

Maximum de l'inondation : Oui
Visibilité : Non renseigné **État du repère :** Non renseigné
Pérennité : Non renseigné

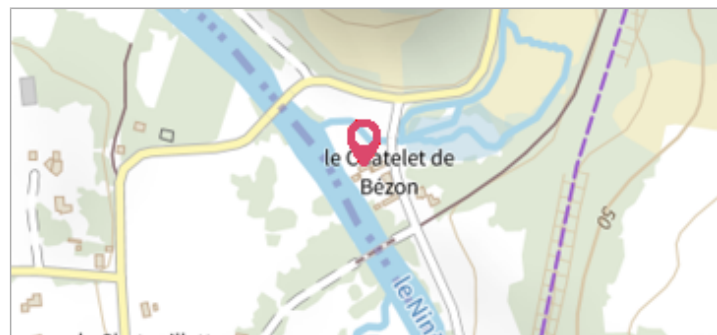
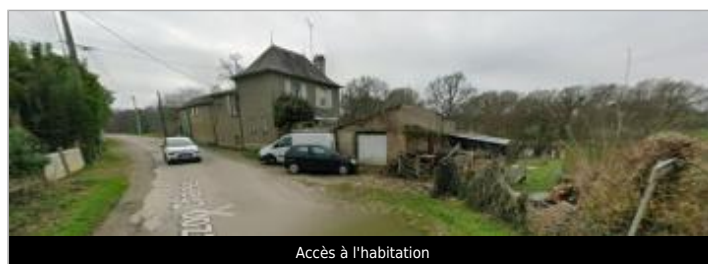
Accès à l'habitation

Commentaires : Terrain devant l'établi crue 2001 porte du lavoir crue 1995

Rem : le propriétaire se souvient des crues dues au violent orage de l'été 1993 (niveau hauteur d'eau inconnue)

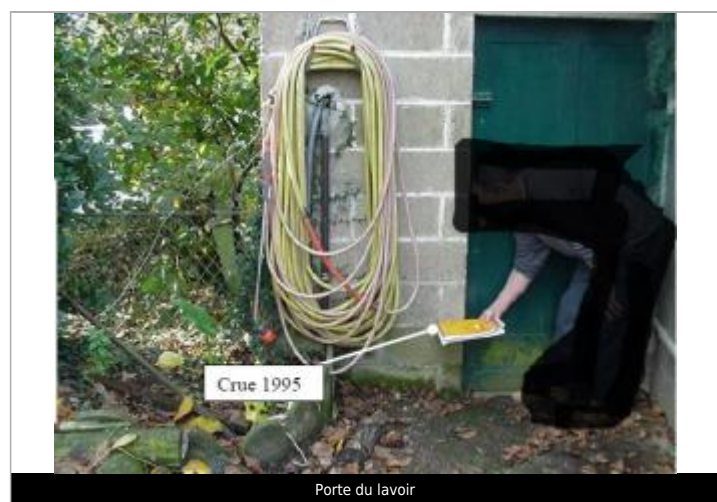
Porte du lavoir

Commentaires : Niveau d'eau arrivant au bas porte du lavoir située au fond +40cm
 En 1995 lorsque la crue est au plus fort, débordement de la rivière à 70cm sous la voûte du pont en amont.
