Commune : **PLOERMEL** | Rivière : **Le Ninian**

**1 Bezon Châtelet à Ploërmel**

**Unité de gestion :** Vilaine-Côtière Bretons  
**Code :** RC\_Nin\_013      **Date de mise à jour :** 17/12/2025  
**Auteur :** SPC VCB

**Code :** RC\_Nin\_013\_2001      **Date de mise à jour :** 17/12/2025  
**Auteur :** SPC VCB

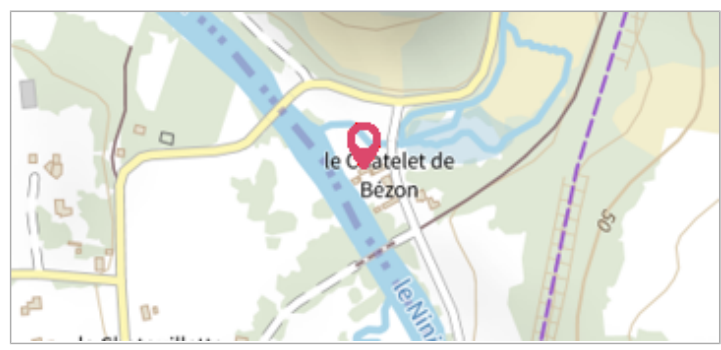
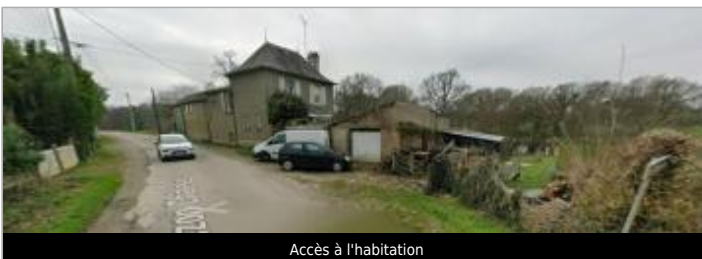
Accès à l'habitation

**Commentaires :** Terrain devant l'établi crue 2001  
porte du lavoir crue 1995

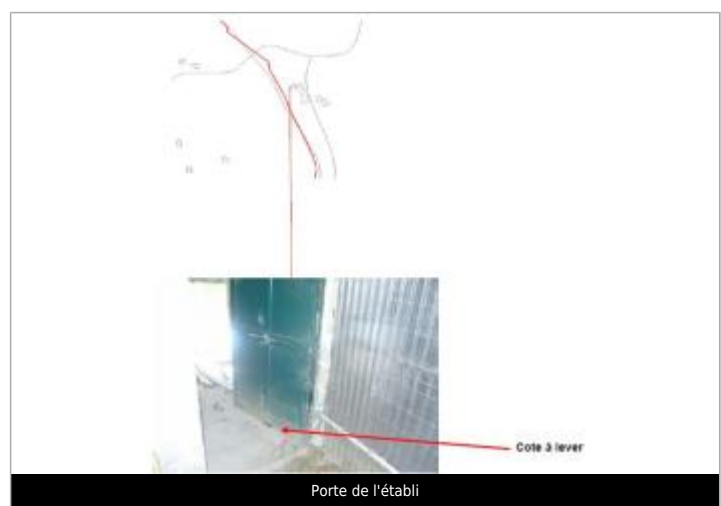
Porte de l'établi

**Commentaires :** Côte de la crue : Terrain devant l'établi m NGF (IGN 69) + 70 cm

**Maximum de l'inondation :** Oui  
**Visibilité :** Non renseigné      **État du repère :** Non renseigné  
**Pérennité :** Non renseigné

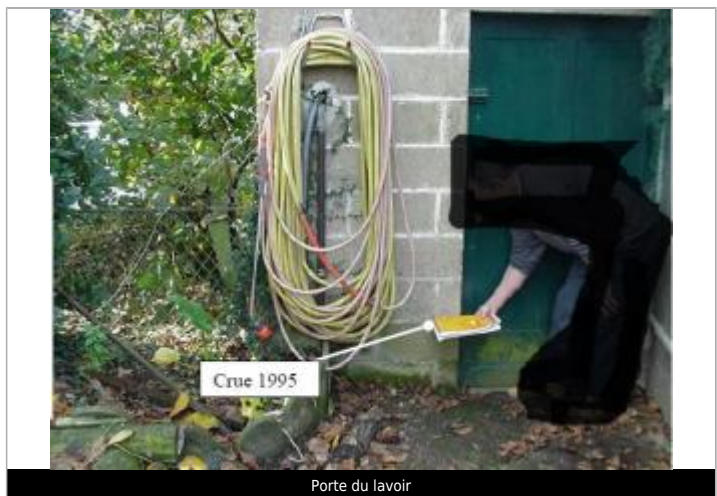
Porte du lavoir

**Commentaires :** Niveau d'eau arrivant au bas porte du lavoir située au fond +40cm  
 En 1995 lorsque la crue est au plus fort, débordement de la rivière à 70cm sous la voûte du pont en amont.

Crue 1995
