Commune : **PLOERMEL** | Rivière : **Le Ninian**

1 Bezon Châtelet à Ploërmel

Unité de gestion : Vilaine-Côtière Bretons
Code : RC_Nin_013 **Date de mise à jour :** 17/12/2025
Auteur : SPC VCB

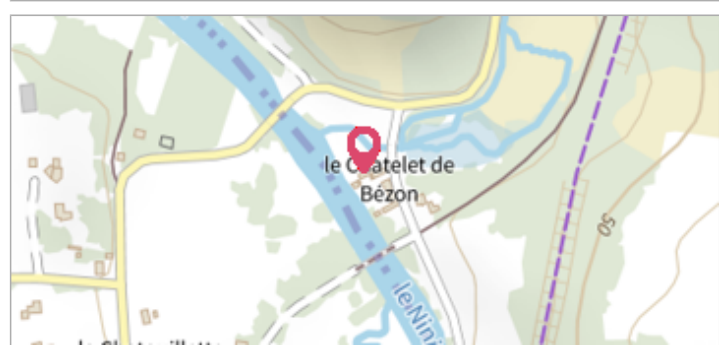
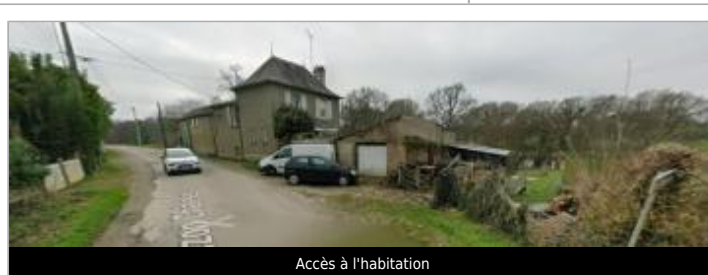
Accès à l'habitation

Commentaires : Terrain devant l'établi crue 2001
porte du lavoir crue 1995

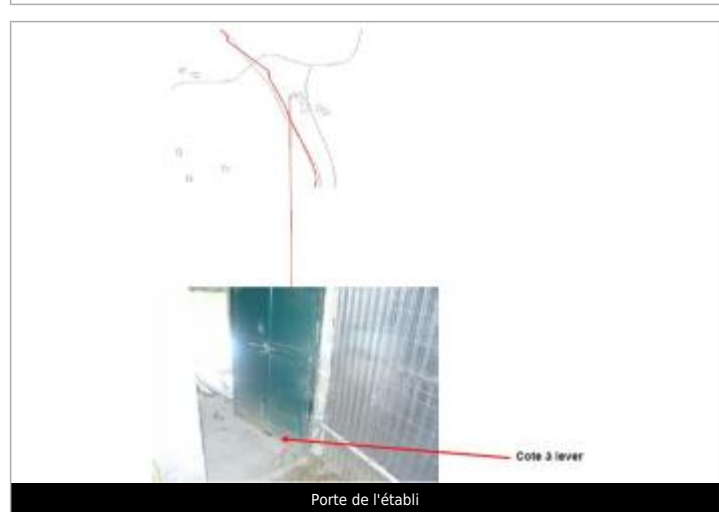
Porte de l'établi

Nature de l'inondation : **Débordement de cours d'eau** Nature du repère : **Témoignage oral**

Commentaires : Côte de la crue : Terrain devant l'établi m NGF (IGN 69) + 70 cm
