Commune : **PLOERMEL**Rivière : **Le Ninian**

1 Bezon Châtelet à Ploërmel

2Repère(s) sur
le site**GÉNÉRAL****Unité de gestion :** Vilaine-Côtiers Bretons**Code :** RC_Nin_013**Date de mise à jour :** 17/12/2025**Auteur :** SPC VCB

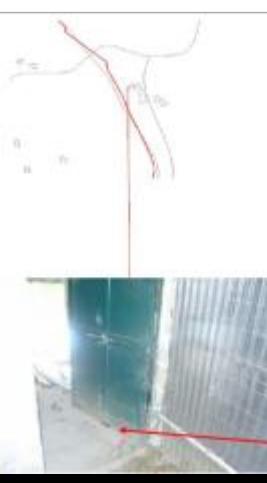
Nature de l'inondation : **Débordement de cours d'eau****Commentaires :** Côte de la crue : Terrain devant l'établissement NGF (IGN 69) + 70 cm**GÉNÉRAL****Code :** RC_Nin_013_2001**Date de mise à jour :****Auteur :** SPC VCB

Nature du repère : **Témoignage oral****MARQUE****Maximum de l'inondation :** Oui**Visibilité :** Non renseigné**État du repère :** Non renseigné**Pérennité :** Non renseigné
