Commune : **PLOERMEL** | Rivière : **Le Ninian**

1 Bezon Châtelet à Ploërmel

Unité de gestion : Vilaine-Côtière Bretons
Code : RC_Nin_013 **Date de mise à jour :** 17/12/2025
Auteur : SPC VCB

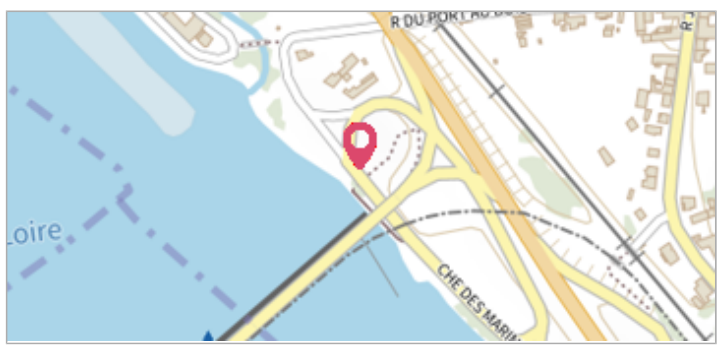
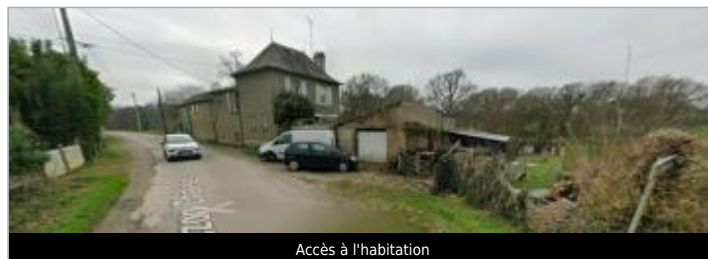
Accès à l'habitation

Commentaires : Terrain devant l'établi crue 2001 porte du lavoir crue 1995

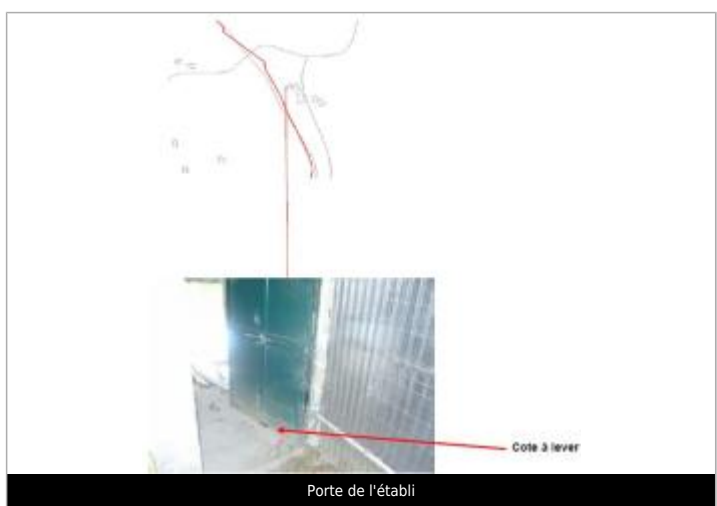
Porte de l'établi

5 janvier 2001 Nature de l'inondation : **Débordement de cours d'eau** Nature du repère : **Témoignage oral**

Commentaires : Côte de la crue : Terrain devant l'établi m NGF (IGN 69) + 70 cm
