Commune : **PLOERMEL**Rivière : **Le Ninian****1 Bezon Châtelet à Ploërmel****Commentaires** : Terrain devant l'établi crue 2001
porte du lavoir crue 1995**2** Repère(s) sur
le site

GÉNÉRAL**Unité de gestion** : Vilaine-Côtière Bretons**Code** : RC_Nin_013**Date de mise à jour** : 17/12/2025**Auteur** : SPC VCB

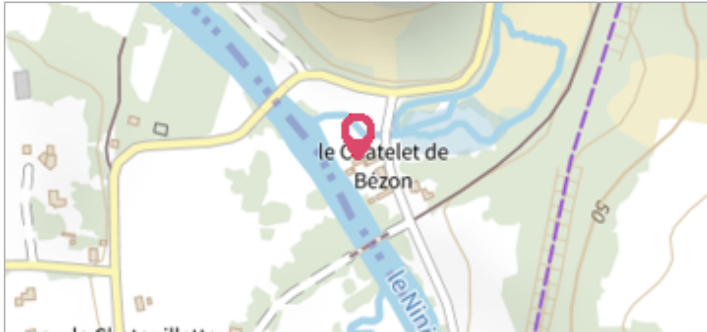
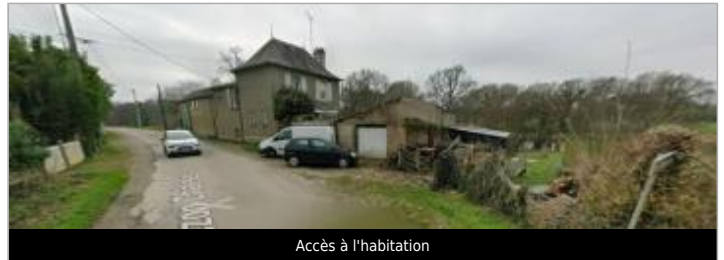
Accès à l'habitation

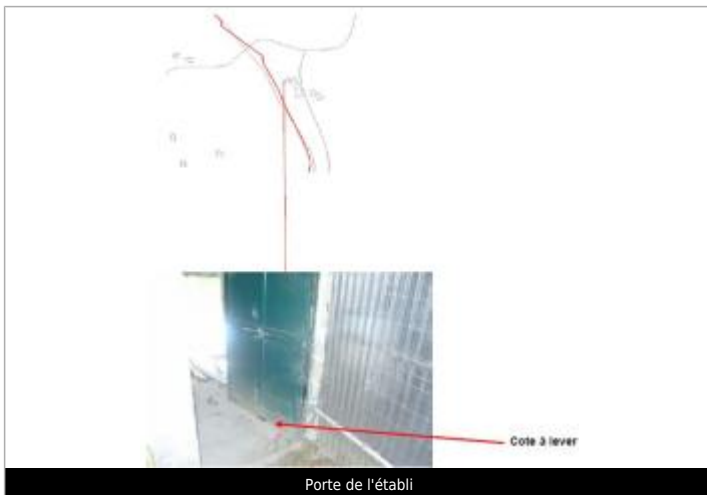
**5 janvier 2001**Nature de l'inondation : **Débordement de cours d'eau**Nature du repère : **Témoignage oral****Commentaires** : Côte de la crue : Terrain devant l'établi m NGF (IGN 69) + 70 cm**GÉNÉRAL****Code** : RC_Nin_013_2001**Date de mise à jour** :**Auteur** : SPC VCB

Porte de l'établi
