Commune : **PLOERMEL**Rivière : **Le Ninian****1 Bezon Châtelet à Ploërmel****Commentaires** : Terrain devant l'établi crue 2001
porte du lavoir crue 1995**2** Repère(s) sur
le site

GÉNÉRAL**Unité de gestion** : Vilaine-Côtière Bretons**Code** : RC_Nin_013**Date de mise à jour** : 17/12/2025**Auteur** : SPC VCB

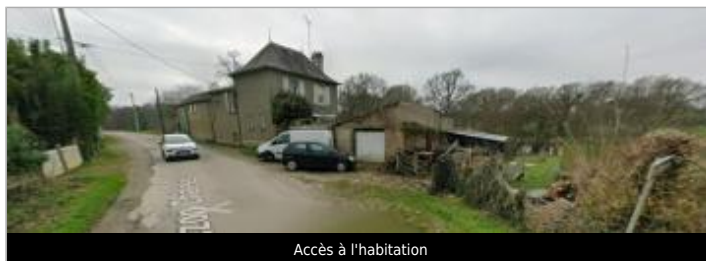
Accès à l'habitation

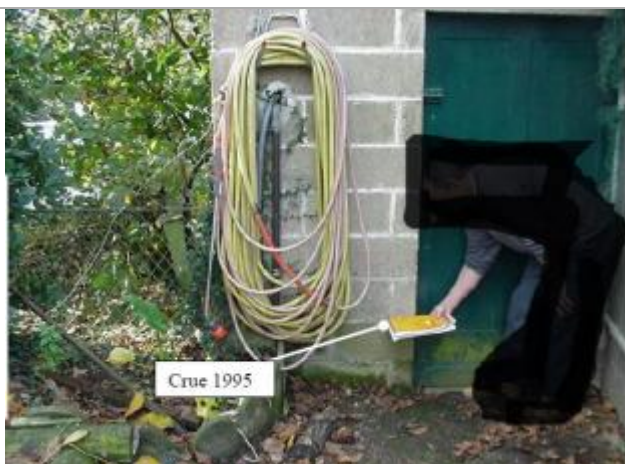
**1995**Nature de l'inondation : **Débordement de cours d'eau**Nature du repère : **Témoignage oral****Commentaires** : Niveau d'eau arrivant au bas porte du lavoir située au fond +40cm

Porte du lavoir
