Commune : **GUILLAC**

## Lieu-dit le Vert Galant à Guillac

Rivière : **Le Ninian****2**Repère(s) sur  
le site**GÉNÉRAL****Unité de gestion :** Vilaine-Côtiers Bretons**Code :** RC\_Nin\_014**Date de mise à jour :** 19/12/2025**Auteur :** SPC VCB

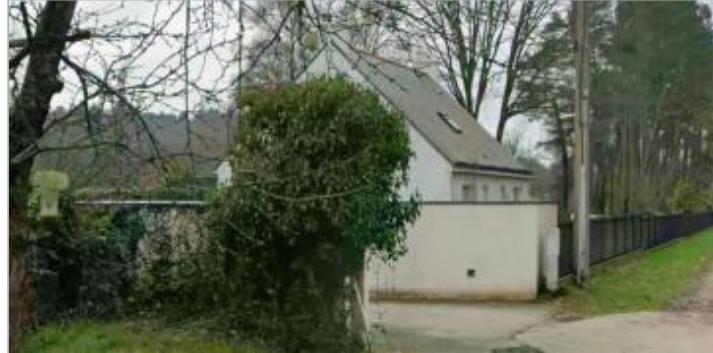
Accès habitation lieu-dit Vert Galant

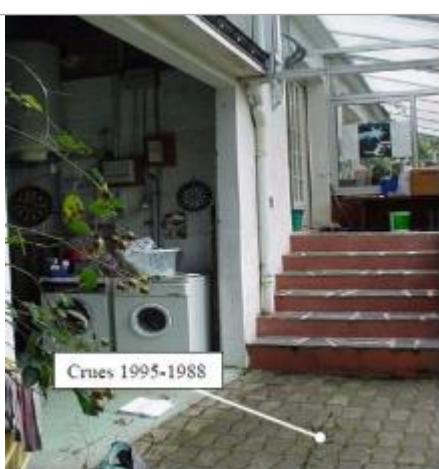
**4 février 1995**Nature de l'inondation : **Débordement de cours d'eau**Nature du repère : **Témoignage oral****Commentaires :** Hauteur d'eau arrivée au niveau de la dalle devant le garage (24.47 m NGF)

Garage inondé lieu-dit le Vert Galant

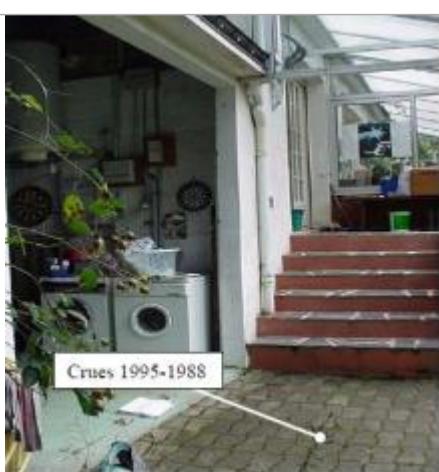
**21 janvier 1988**Nature de l'inondation : **Débordement de cours d'eau**Nature du repère : **Témoignage oral****Commentaires :** Hauteur d'eau arrivée au niveau de la dalle devant le garage.

Garage inondé lieu-dit le Vert Galant
