Commune : **GUILLAC**

Rivière : **Le Ninian**

## Lieu-dit le Vert Galant à Guillac

**Code :** RC\_Nin\_014

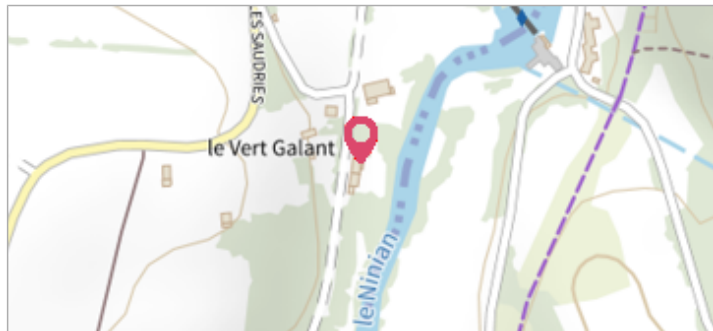
Accès habitation lieu-dit Vert Galant

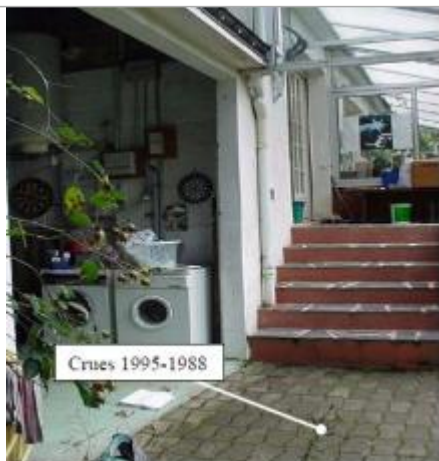
**Commentaires :** Hauteur d'eau arrivée au niveau de la dalle devant le garage (24.47 m NGF)

Garage inondé lieu-dit le Vert Galant
