Commune : **GUILLAC** | Rivière : **Le Ninian**

**Lieu-dit le Vert Galant à Guillac**

**Unité de gestion :** Vilaine-Côtiers Bretons  
**Code :** RC\_Nin\_014      **Date de mise à jour :** 19/12/2025  
**Auteur :** SPC VCB

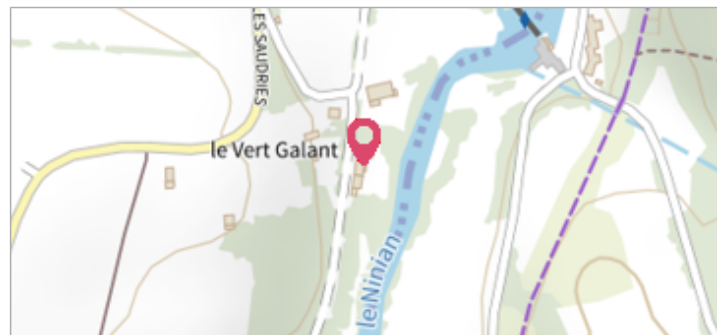
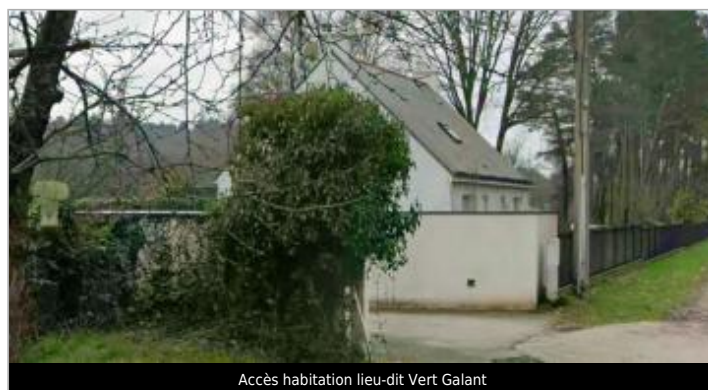
Accès habitation lieu-dit Vert Galant

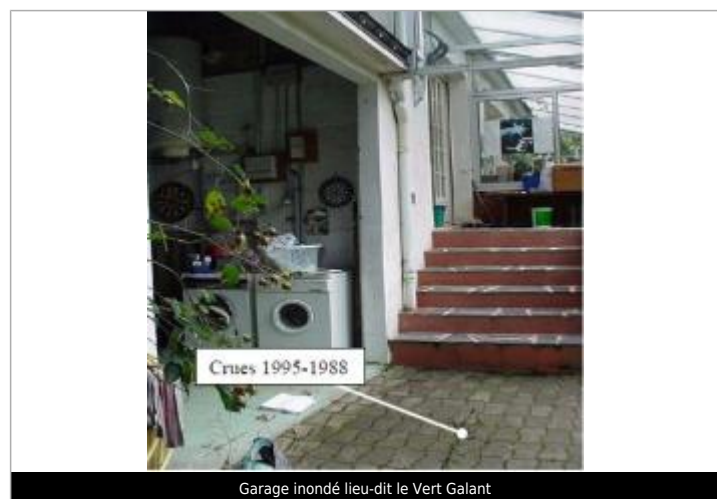
**Commentaires :** Hauteur d'eau arrivée au niveau de la dalle devant le garage (24.47 m NGF)  
 Débordement de rivière le 18 janvier, début de la décrue 29 janvier.  
 En 2005 travaux de nivellement.

Garage inondé lieu-dit le Vert Galant
