Commune : **GUILLAC**

Rivière : **Le Ninian**

## Lieu-dit le Vert Galant à Guillac

**Code :** RC\_Nin\_014

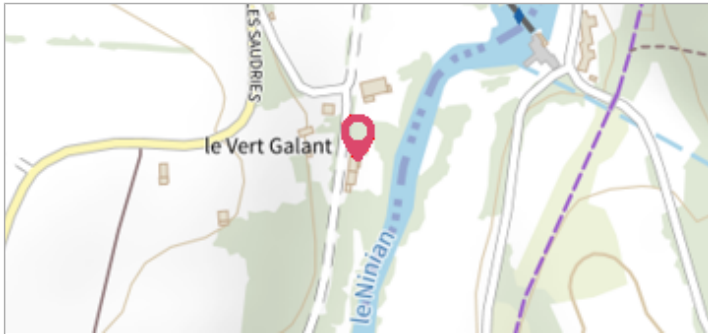
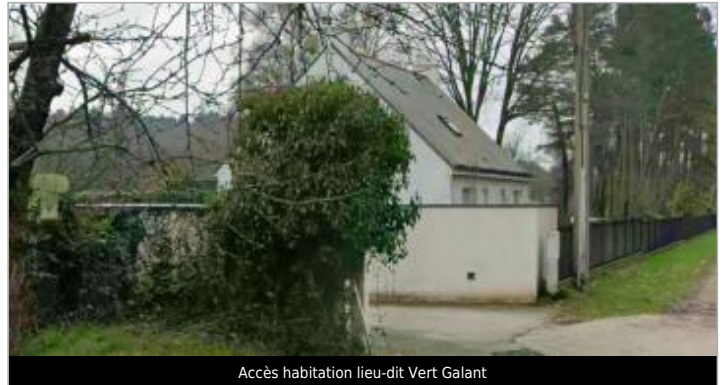
Accès habitation lieu-dit Vert Galant

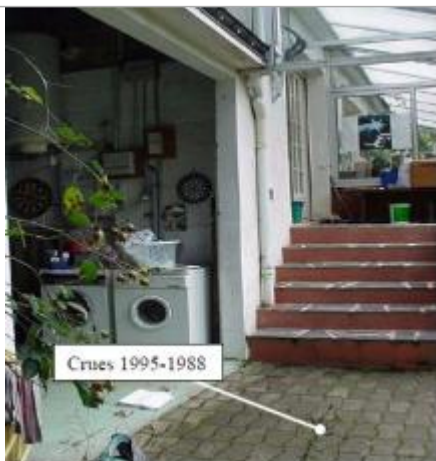
**Commentaires :** Hauteur d'eau arrivée au niveau de la dalle devant le garage (24.47 m NGF)

Garage inondé lieu-dit le Vert Galant
