Commune : **GUILLAC** | Rivière : **Le Ninian**

**Lieu-dit le Vert Galant à Guillac**

**Unité de gestion :** Vilaine-Côtiers Bretons  
**Code :** RC\_Nin\_014      **Date de mise à jour :** 19/12/2025  
**Auteur :** SPC VCB

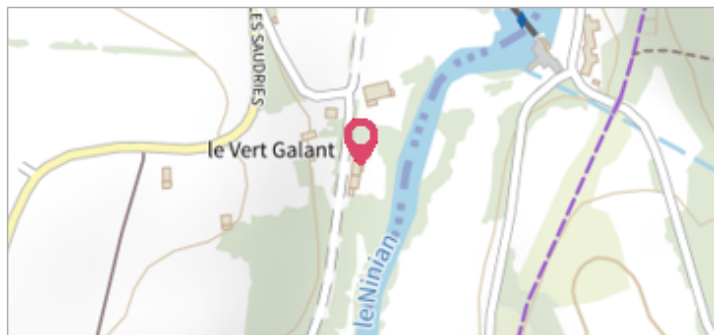
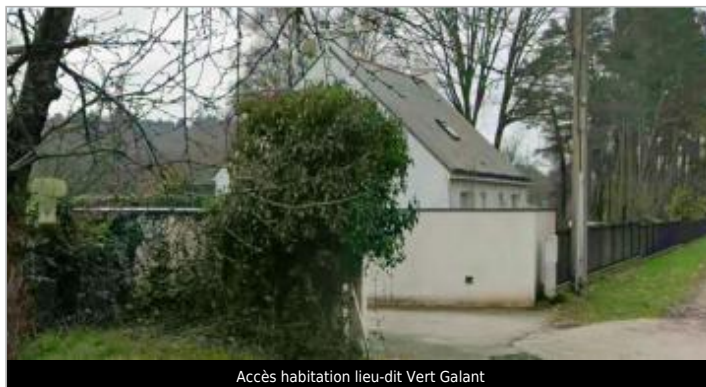
Accès habitation lieu-dit Vert Galant

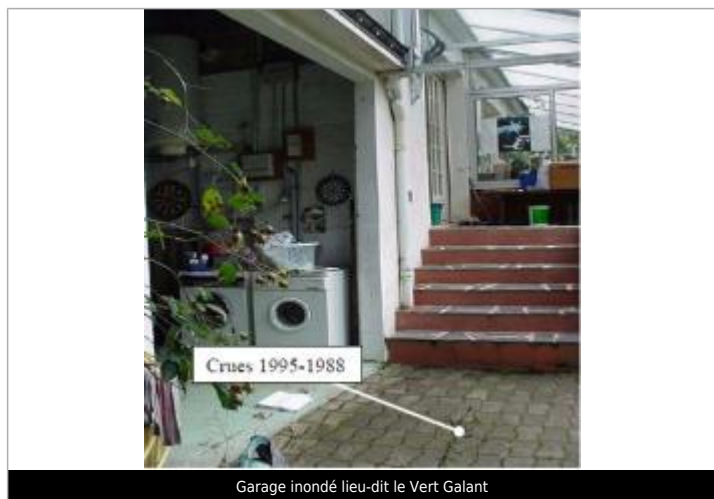
**Commentaires :** Hauteur d'eau arrivée au niveau de la dalle devant le garage.  
 Début de montée des eaux 25 janvier, début de décrue le 5 février.  
 En 2005 travaux de nivellement.

Garage inondé lieu-dit le Vert Galant
