Commune : **GUILLAC**

## Lieu-dit le Vert Galant à Guillac

Rivière : **Le Ninian****2**Repère(s) sur  
le site**GÉNÉRAL****Unité de gestion :** Vilaine-Côtiers Bretons**Code :** RC\_Nin\_014**Date de mise à jour :** 19/12/2025**Auteur :** SPC VCB

**GÉNÉRAL****Code :** RC\_Nin\_014\_1988**Date de mise à jour :****Auteur :** SPC VCB

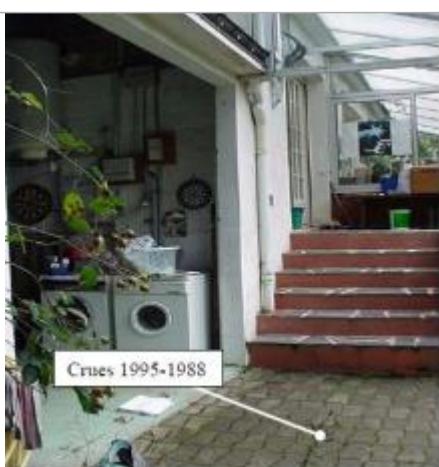
**21 janvier 1988**Nature de l'inondation : **Débordement de cours d'eau**Nature du repère : **Témoignage oral****Commentaires :** Hauteur d'eau arrivée au niveau de la dalle devant le garage.

Début de montée des eaux 25 Janvier, début de décrue le 5 février.

Garage inondé lieu-dit le Vert Galant
