Commune : **PLOERMEL** | Rivière : **Le Ninian**

Le Moulin de Bezon à Ploërmel

Unité de gestion : Vilaine-Côtiers Bretons
Code : RC_Nin_015 **Date de mise à jour** : 19/12/2025
Auteur : SPC VCB

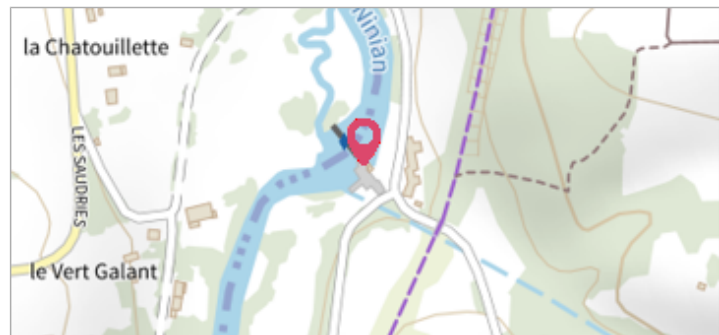
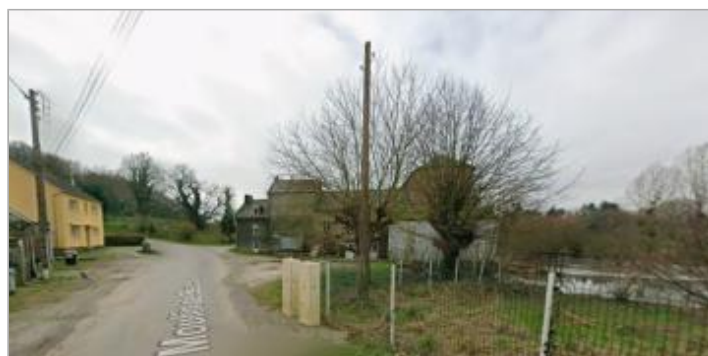
Accès au Moulin de beson

Commentaires : Montée des eaux jusqu'au niveau du bas des marches à l'arrière du moulin (côté cours d'eau).
Cote de la crue : + 135 cm (ref. m NGF, IGN 69)

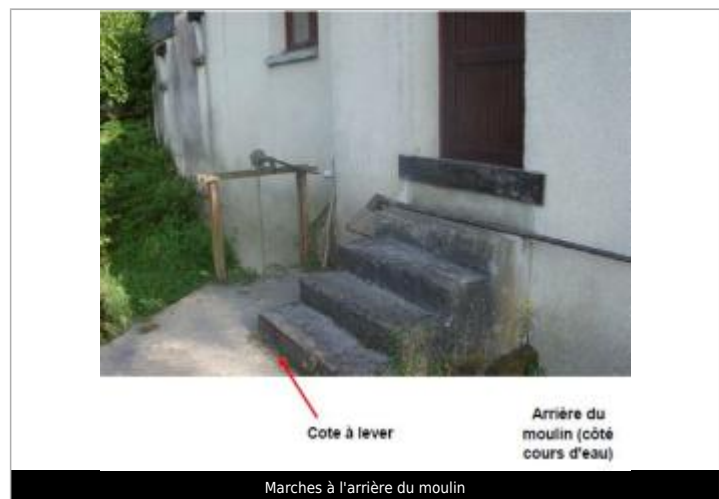
Code : RC_Nin_016_2001 **Date de mise à jour** : 19/12/2025
Auteur : SPC VCB

Maximum de l'inondation : Oui
Visibilité : Non **État du repère** : Non renseigné
Pérennité : Non renseigné

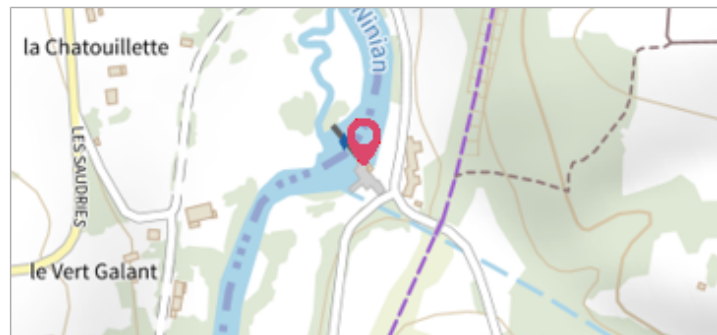
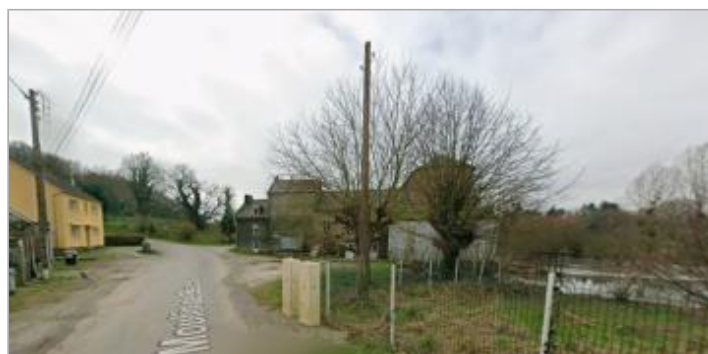
Accès au Moulin de beson

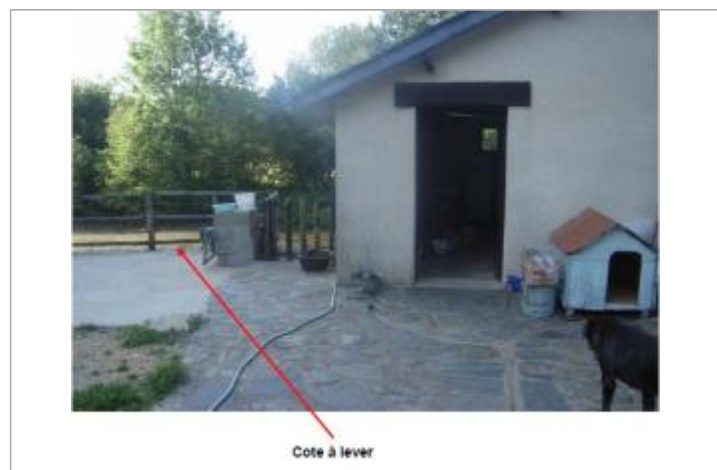
Terrasse au moulin de l'Hopital Beson

Commentaires : Côte de la crue au niveau de la terrasse (ref. m NGF, IGN 69) + 65 cm

Maximum de l'inondation : Oui
Visibilité : Non **État du repère** : Non renseigné
Pérennité : Non renseigné

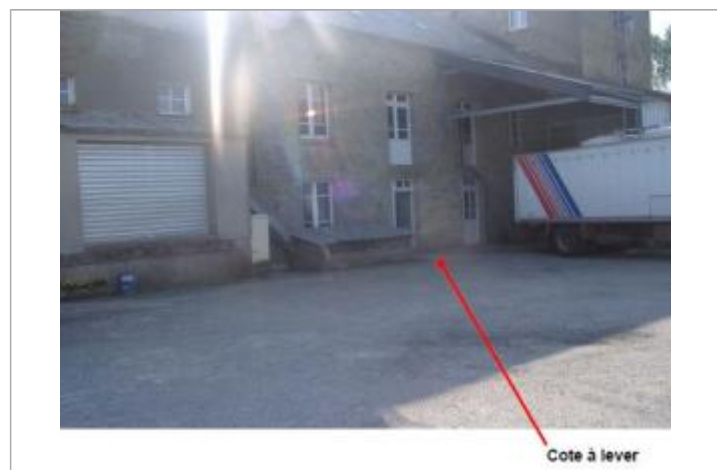
Terrain naturel devant le moulin

Commentaires : Cote de la crue : terrain naturel devant le moulin (ref: m NGF, IGN 69) + 80 cm

Maximum de l'inondation : Oui
Visibilité : Non renseigné **État du repère** : Non renseigné
Pérennité : Non renseigné

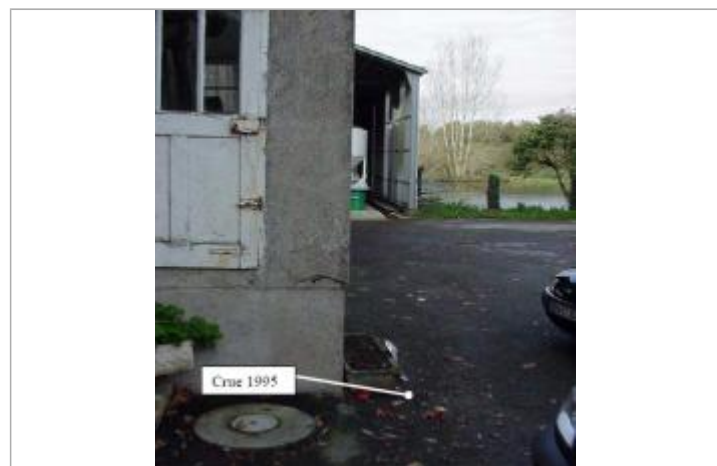
Limite de montée des eaux cours du moulin

23 janvier 1995 Altitude calculée de l'eau : **24.29 m**

Commentaires : Point repère de montée des eaux limite en arc de cercle dans la cour, jusqu'à l'avancée du moulin entre les deux portes d'entrée: 24.29 m NGF (+50cm dans moulin).

Méthode : Non renseigné
Organisme : Institution d'aménagement du bassin de la Vilaine
Référence nivelée : Autre type de référence
Description référence du repère : sol dans la cour du moulin
Système altimétrique : NGF IGN 1969 (système normal)
Altitude de la référence (en m) : 24.290 m
Altitude calculée de l'eau (en m) : 24.29
