Commune : **PLOERMEL**Rivière : **Le Ninian**

Le Moulin de Bezon à Ploërmel

Unité de gestion : Vilaine-Côtiers Bretons**Code :** RC_Nin_015**Date de mise à jour :** 19/12/2025**Auteur :** SPC VCB

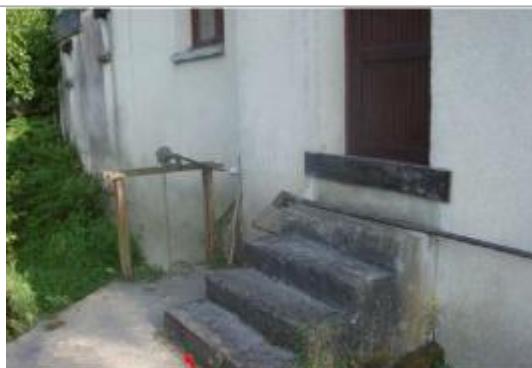
Marches à l'arrière du moulin

Commentaires : Montée des eaux jusqu'au niveau du bas des marches à l'arrière du moulin (côté cours d'eau).
Cote de la crue : + 135 cm (ref. m NGF, IGN 69)

Arrière du moulin (côté cours d'eau)

Cote à lever

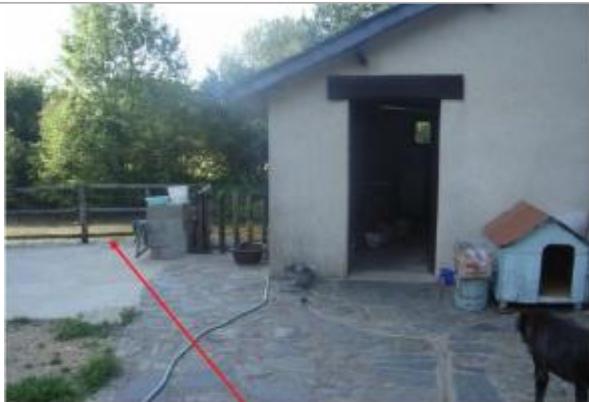
Terrasse au moulin de l'Hopital Beson

Nature de l'inondation : **Débordement de cours d'eau**Nature du repère : **Témoignage oral****Commentaires :** Côte de la crue au niveau de la terrasse (ref. m NGF, IGN 69) + 65 cm**GÉNÉRAL****Code :** RC_Nin_017_2001**Date de mise à jour :****Auteur :** SPC VCB

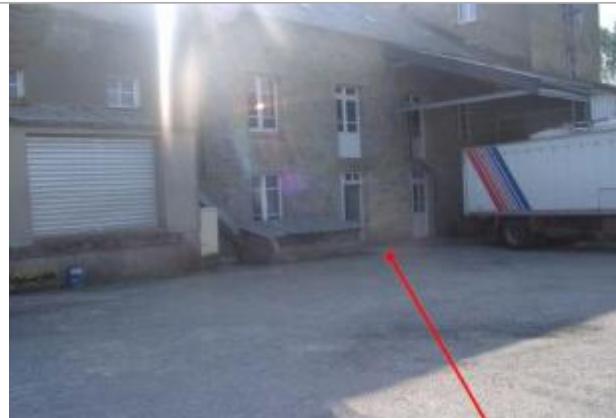
Terrain naturel devant le moulin

Commentaires : Cote de la crue : terrain naturel devant le moulin (ref: m NGF, IGN 69) + 80 cm

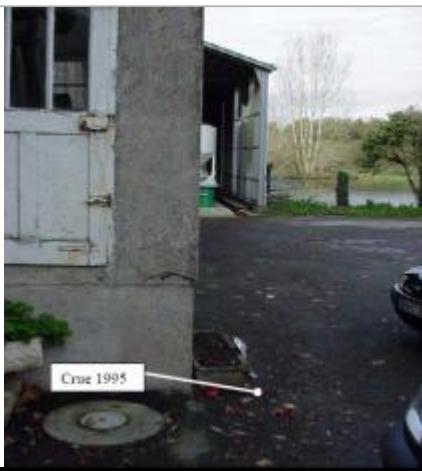
Limite de montée des eaux cours du moulin

Commentaires : Point repère de montée des eaux limite en arc de cercle dans la cour, jusqu'à l'avancée du moulin entre les deux portes d'entrée: 24.29 m NGF (+50cm dans moulin).

Méthode : Non renseigné**Organisme :** Institution d'aménagement du bassin de la Vilaine**Référence nivélée :** Autre type de référence**Description référence du repère :** sol dans la cour du moulin**Système altimétrique :** NGF IGN 1969 (système normal)**Altitude de la référence (en m) :** 24.290 m**Altitude calculée de l'eau (en m) :** 24.29
