Commune : **PLOERMEL** | Rivière : **Le Ninian**

## Le Moulin de Bezon à Ploërmel

**Unité de gestion :** Vilaine-Côtiers Bretons  
**Code :** RC\_Nin\_015      **Date de mise à jour :** 19/12/2025  
**Auteur :** SPC VCB

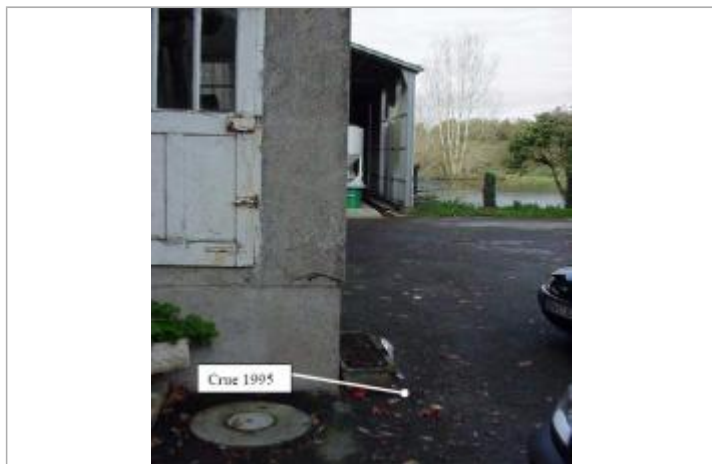
Limite de montée des eaux cours du moulin

Nature de l'inondation : **Débordement de cours d'eau**Nature du repère : **Témoignage oral****Commentaires** : Point repère de montée des eaux limite en arc de cercle dans la cour, jusqu'à l'avancée du moulin entre les deux portes d'entrée: 24.29 m NGF (+50cm dans moulin).**GÉNÉRAL****Code** : RC\_Nin\_015b\_1995**Date de mise à jour** :**Auteur** : SPC VCB
