Le Moulin de Bezon à Ploërmel

Rivière : **Le Ninian**

GÉNÉRAL**Unité de gestion :** Vilaine-Côtiers Bretons**Code :** RC_Nin_015**Date de mise à jour :** 19/12/2025**Auteur :** SPC VCB

Code : RC_Nin_015_2001
Auteur : SPC VCB

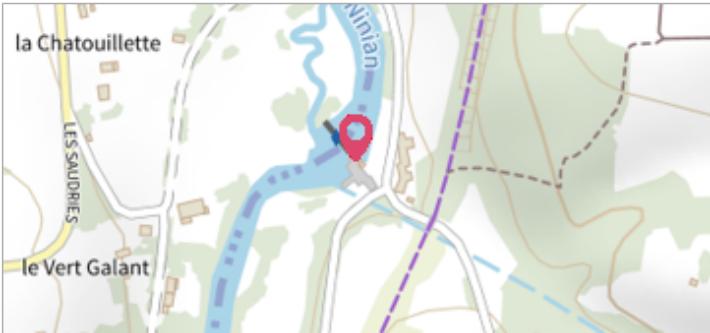
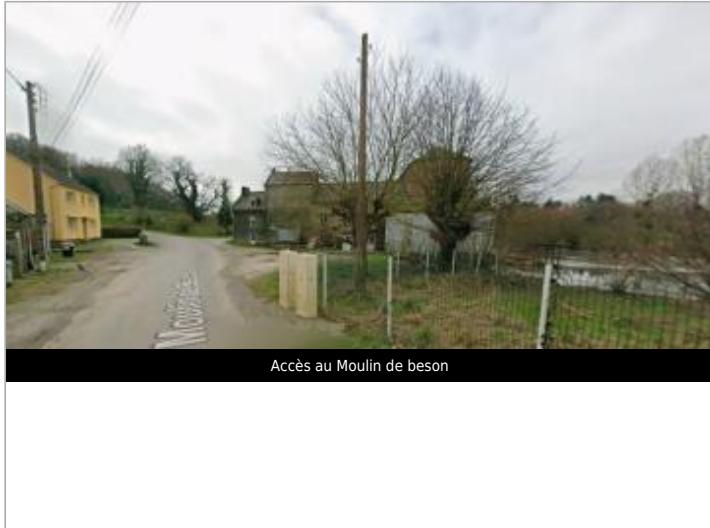
Commentaires : Crue de 2001 (niveau max: 01/05/2001)
Crue de 1995 (niveau max: 01/23/1995)

Commentaires : Cote de la crue : terrain naturel devant le moulin (ref: m NGF, IGN 69) + 80 cm

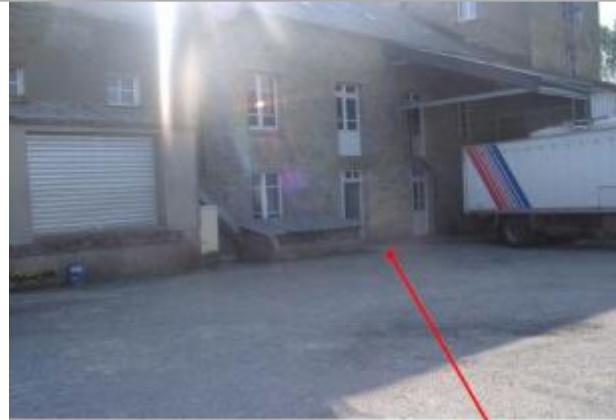
5 janvier 2001

Nature de l'inondation : **Débordement de cours d'eau**Nature du repère : **Témoignage oral**

MARQUE**Maximum de l'inondation :** Oui**Visibilité :** Non renseigné**État du repère :** Non renseigné**Pérennité :** Non renseigné
