Commune : **FORGES DE LANOUEE** | Rivière : **Le Lié**

Ferme aux Forges de Lanouée

Unité de gestion : Vilaine-Côtiers Bretons
 Code : RC_Lié_017-18 Date de mise à jour : 19/12/2025
 Auteur : SPC VCB

Code : RC_Lié_018_2001 Date de mise à jour : 19/12/2025
 Auteur : SPC VCB

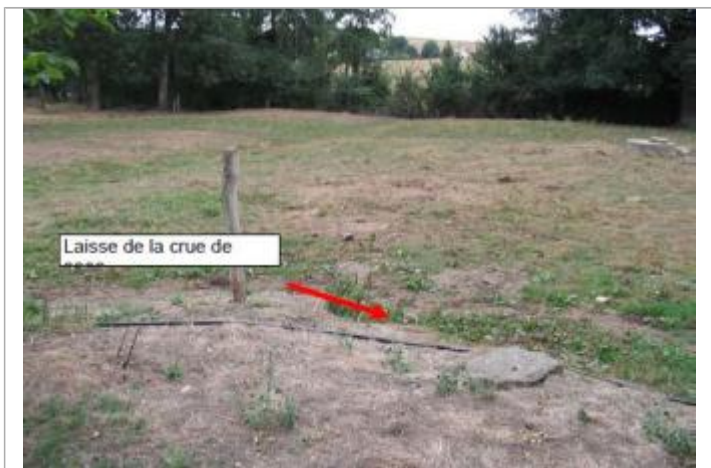
Laisse de la crue de

Commentaires : Niveau de hauteur d'eau arrivée au pied du talus de la ferme, en amont du Château.

Terrain inondé au pied du talus

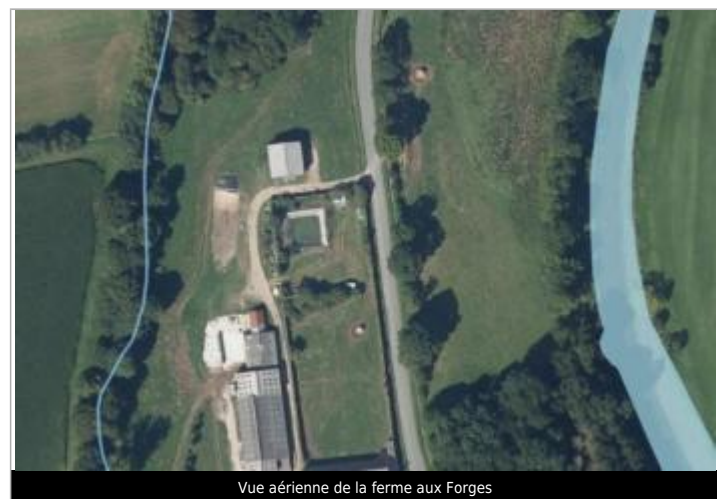
Commentaires : Le niveau d'eau est montée jusqu'au milieu de la dalle en ciment, derrière l'étable, en bord de rivière.
 Le cours d'eau du à été nettoyé et débouché en 1994.
