Commune : **BREHAN** | Rivière : **Le Lié**

Le moulin à papier à Bréhan

Unité de gestion : Vilaine-Côtiers Bretons
 Code : RC_Lié_011-12 Date de mise à jour : 19/12/2025
 Auteur : SPC VCB

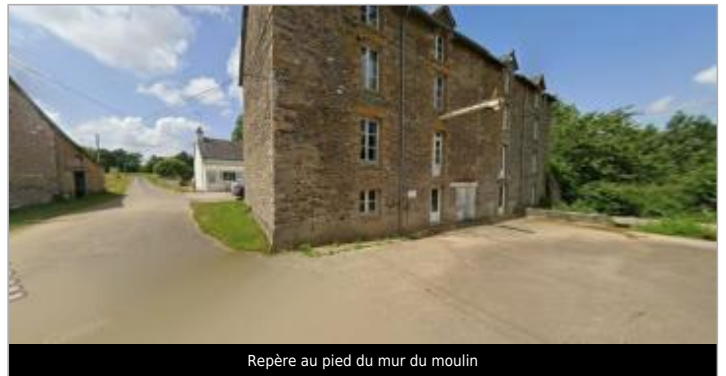
Repère au pied du mur du moulin

Commentaires : Laisse de crue arrive au pied du mur du bâtiment (ref:m NGF ,IGN 69) + 8 cm

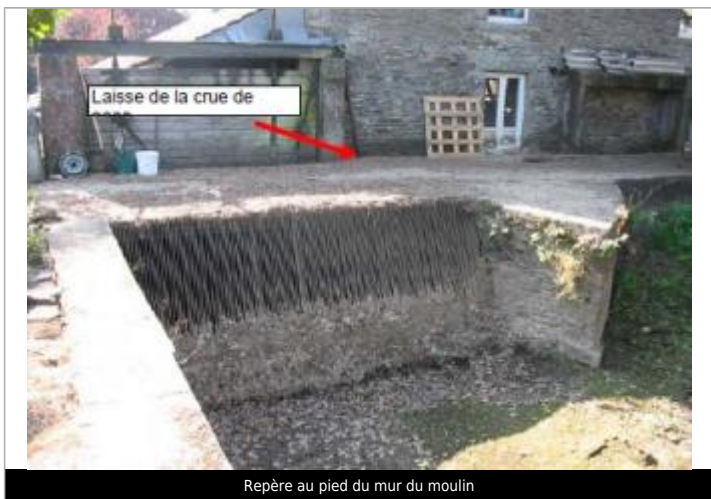
Repère au pied du mur du moulin

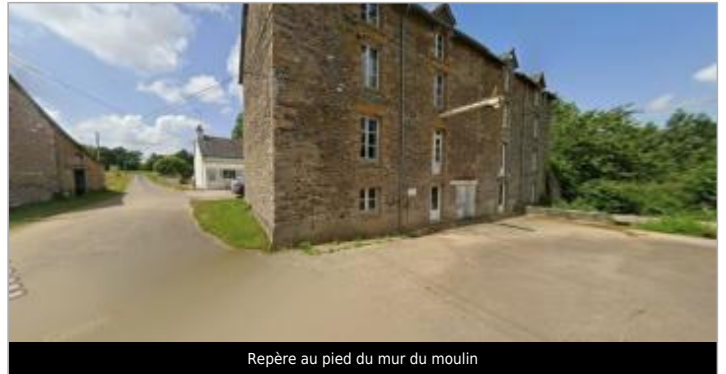
Repère au pied du mur du moulin

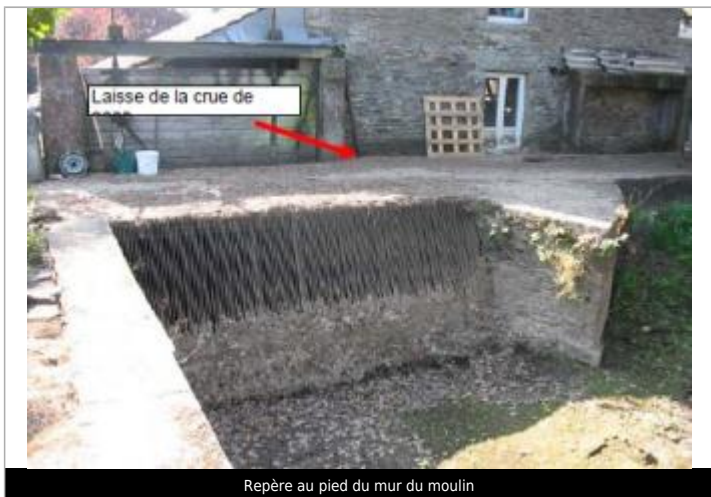
Commentaires : Le moulin à papier, en aval des ouvrages. Le niveau d'eau atteints au pied du mur (ref: m NGF, IGN 69) + 25cm. Les bâtiments n'ont pas été inondés

Repère au pied du mur du moulin
