Commune : **BREHAN** | Rivière : **Le Lié**

Le moulin de Jégu à Bréhan

Unité de gestion : Vilaine-Côtiers Bretons
Code : RC_Lié_009-10 **Date de mise à jour :** 19/12/2025
Auteur : SPC VCB

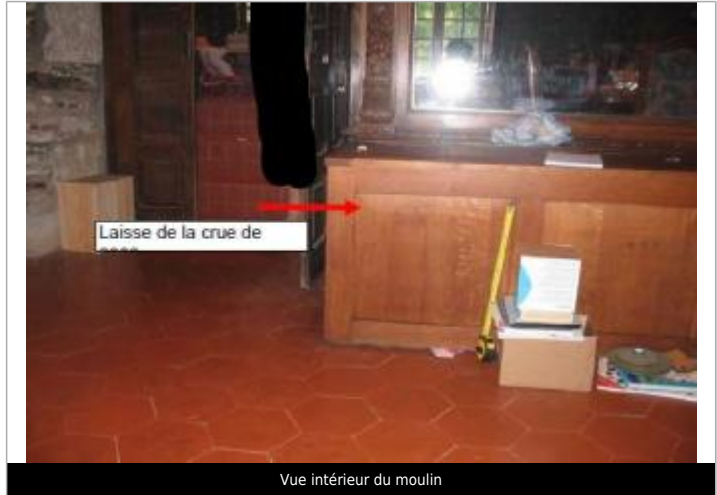
Commentaires : Le niveau d'eau a atteint la dalle de la pièce en contrebas et la hauteur d'eau est montée jusqu'à la marque sur le bois du meuble (ref: m NGF +45cm). Cette laisse est représentative des niveaux à l'aval des ouvrages du moulin.

Vue intérieure du moulin
