Commune : **SAINT-SENOUX** | Rivière : **Le Canut**

**6 La Gainchais à Saint-Senoux**

**Unité de gestion :** Vilaine-Côtiers Bretons  
**Code :** RC\_CanN2\_001      **Date de mise à jour :** 22/12/2025  
**Auteur :** SPC VCB

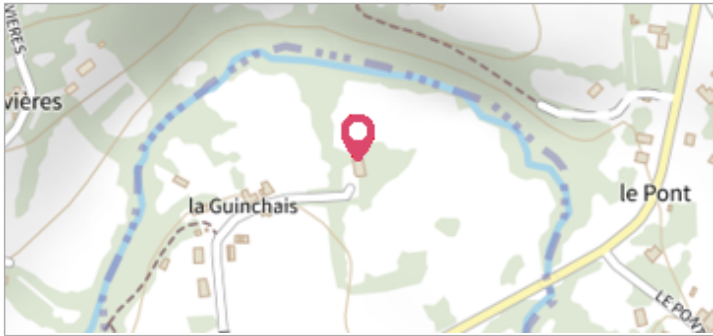
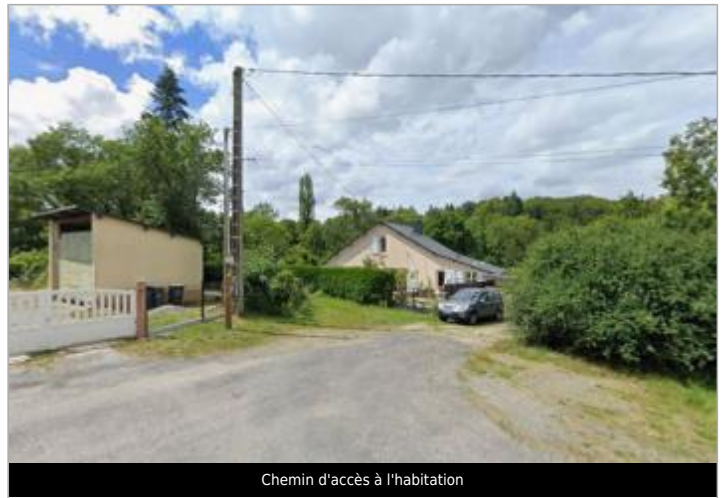
**Janvier 1995**

Nature de l'inondation : **Débordement de cours d'eau**      Nature du repère : **Témoignage oral**

**Commentaires :** Hauteur d'eau arrivée au TN du seuil de la porte + 1 m en 1995.

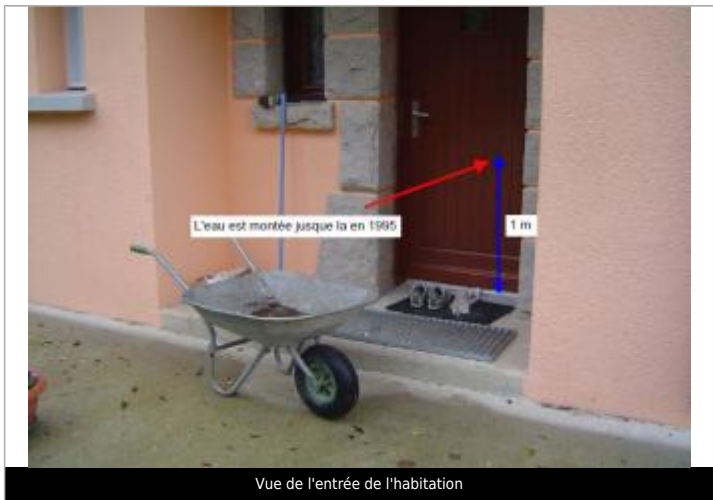
**Maximum de l'inondation :** Oui  
**Visibilité :** Non      **État du repère :** Non renseigné  
**Pérennité :** Non renseigné

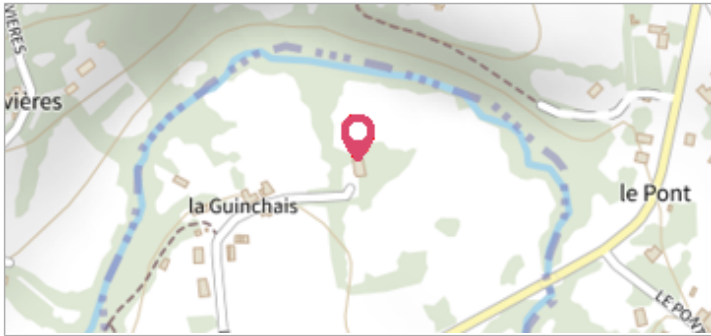
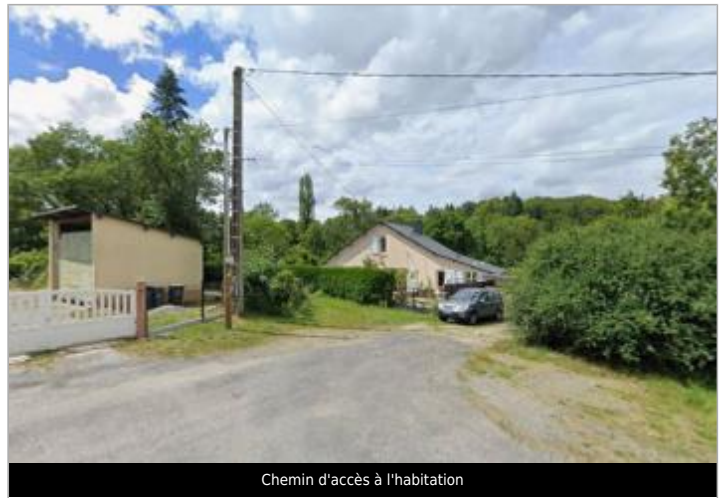
**5 janvier 2001**

Nature de l'inondation : **Débordement de cours d'eau**      Nature du repère : **Témoignage oral**

Commentaires : Niveau d'eau arrivée au TN du seuil de la porte + 20 à 30 cm en 2001

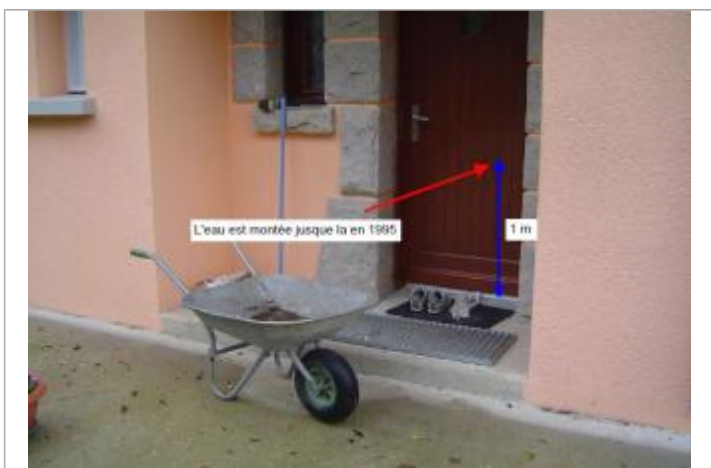
Maximum de l'inondation : Oui  
 Visibilité : Non      État du repère : Non renseigné  
 Pérennité : Non renseigné

Vue de l'entrée de l'habitation
