Commune : **SAINT-SENOUX** | Rivière : **Le Canut**

6 La Gainchais à Saint-Senoux

Unité de gestion : Vilaine-Côtiers Bretons
 Code : RC_CanN2_001 Date de mise à jour : 22/12/2025
 Auteur : SPC VCB

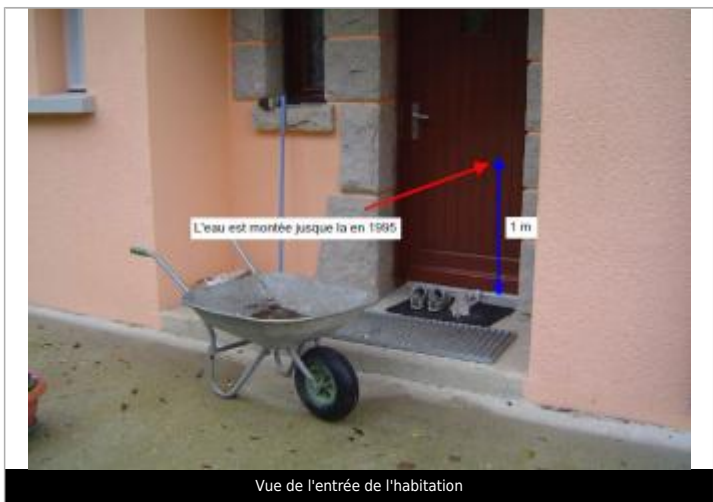
Commentaires : Niveau d'eau arrivée au TN du seuil de la porte + 20 à 30 cm en 2001

Maximum de l'inondation : Oui
 Visibilité : Non État du repère : Non renseigné
 Pérennité : Non renseigné
