Commune : **PLECHATTEL** | Rivière : **Le Semnon**

**lieu-dit "Quenouard" à Pléchatel**

**Unité de gestion :** Vilaine-Côtiers Bretons  
**Code :** SPC\_35221\_007      **Date de mise à jour :** 29/12/2025  
**Auteur :** SPC VCB

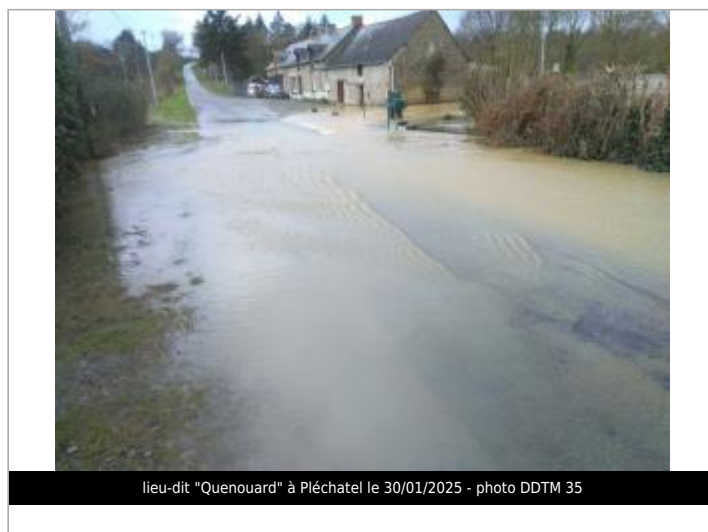
**Commentaires :** Les photographies ont été prises le 30/01/2025 en décrue pour un maximum de l'inondation du Semnon le 27/01/2025 en soirée.

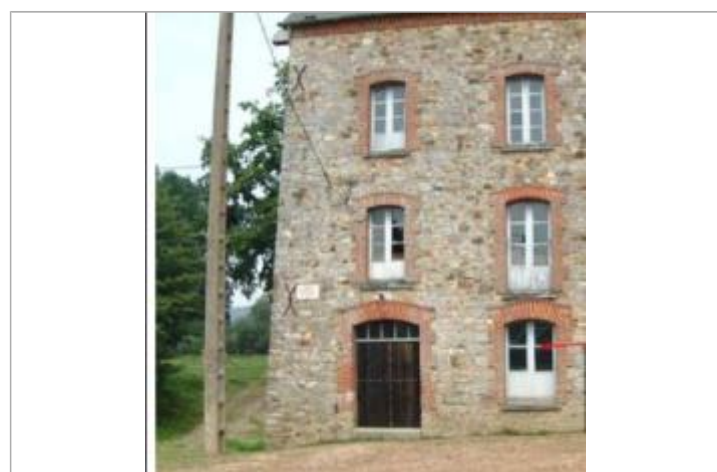
Fenêtre repère de crue du Moulin

**Commentaires :** En 1966 l'eau a atteint au seuil de la fenêtre, une hauteur de +1m75.

**Maximum de l'inondation :** Non renseigné  
**Pérennité :** Aucune      **État du repère :** Disparu
