Commune : <b>PLECHATTEL</b>	Rivière : <b>Le Semnon</b>
	<b>Moulin de l'Ardouais à Pléchatel</b>

**Unité de gestion :** Vilaine-Côtiers Bretons  
**Code :** RC\_Sem\_002      **Date de mise à jour :** 22/12/2025  
**Auteur :** SPC VCB

<b>26 février 1997</b> Nature de l'inondation : <b>Débordement de cours d'eau</b>	Nature du repère : <b>Témoignage oral</b>
	<b>Commentaires :</b> Montée des eaux de la côte TN du seuil de la porte à + 45 cm

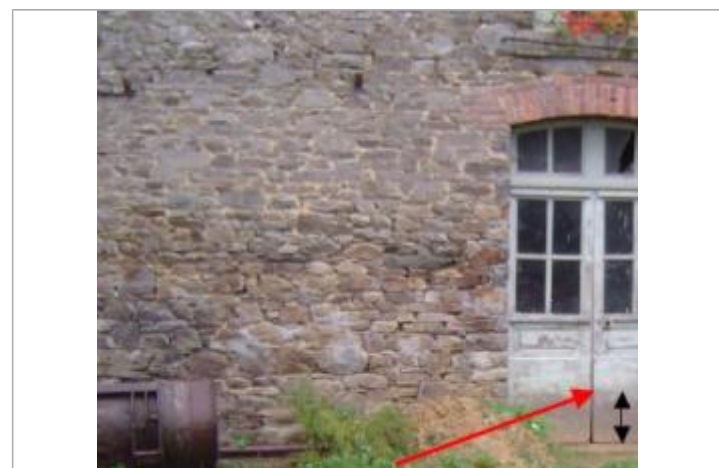
Porte du moulin de l'Ardouais

**Maximum de l'inondation :** Oui  
**Visibilité :** Non      **État du repère :** Non renseigné  
**Pérennité :** Non renseigné
