Commune : **ALLINEUC** | Rivière : **L' Oust**

## Questinguy à Allineuc

**Unité de gestion :** Vilaine-Côtiers Bretons  
**Code :** RC\_Oust\_002\_2001      **Date de mise à jour :** 24/12/2025  
**Auteur :** SPC VCB

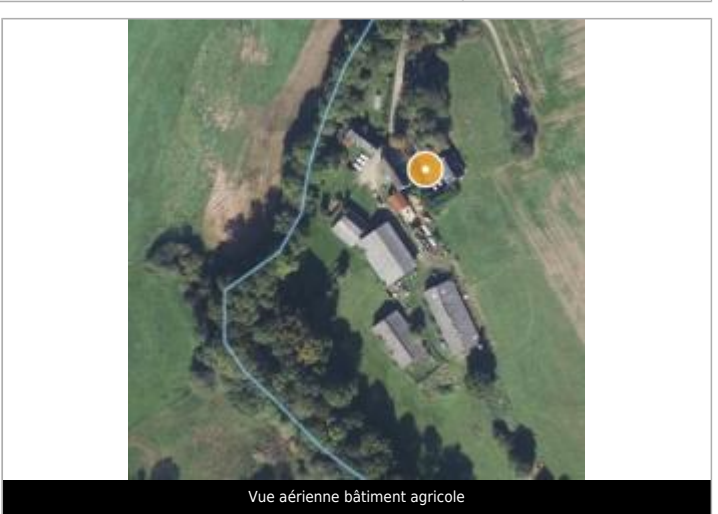
**Commentaires :** Hauteur de niveau de crue arrivée au niveau du TN en bas du bâtiment + 20 cm au niveau du bâtiment  
Ensemble de la prairie recouverte par les eaux lors des crues.

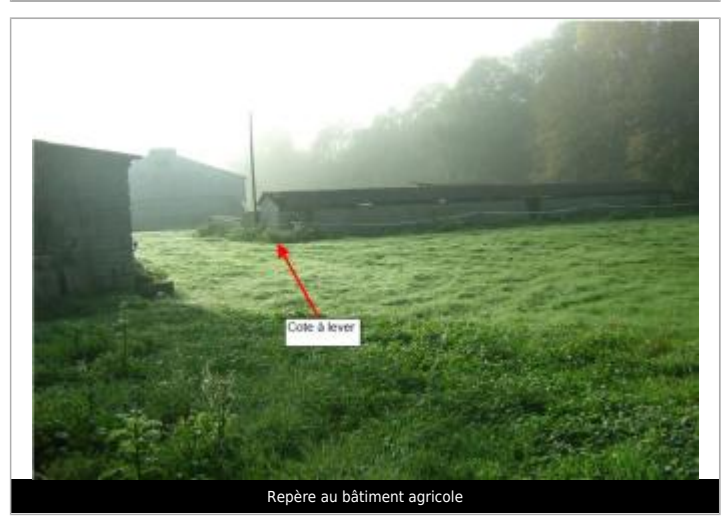
**Commentaires :** Hauteur de niveau de crue arrivée au niveau du TN en bas du bâtiment + 20 cm au niveau du bâtiment.  
Ensemble de la prairie recouverte par les eaux lors des crues.

**Maximum de l'inondation :** Oui  
**Visibilité :** Oui      **État du repère :** Non renseigné  
**Pérennité :** Non renseigné
