Commune : ALLINEUC

Rivière : L' Oust

Questinguy à Allineuc

Unité de gestion : Vilaine-Côtiers Bretons**Code :** RC_Oust_002_2001**Date de mise à jour :** 24/12/2025**Auteur :** SPC VCB

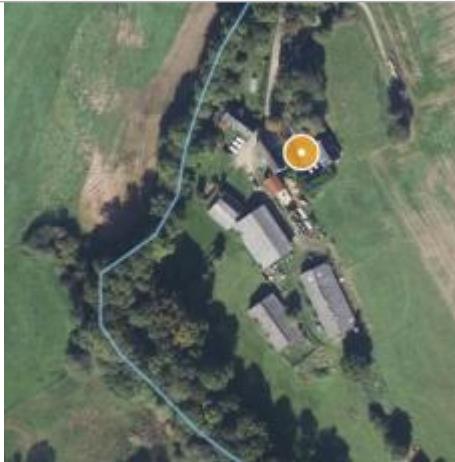
Vue aérienne bâtiment agricole

Commentaires : Hauteur de niveau de crue arrivée au niveau du TN en bas du bâtiment + 20 cm au niveau du bâtiment
Ensemble de la prairie recouverte par les eaux lors des crues.

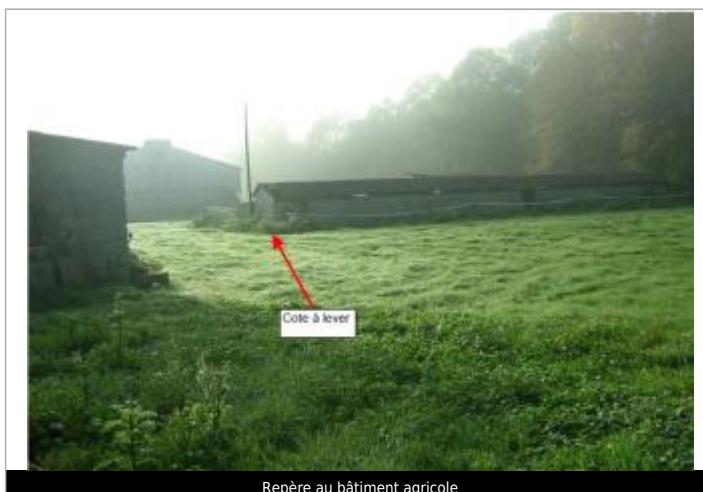
Repère au bâtiment agricole

**5 janvier 2001**Nature de l'inondation : **Débordement de cours d'eau**Nature du repère : **Témoignage oral**

Commentaires : Hauteur de niveau de crue arrivée au niveau du TN en bas du bâtiment + 20 cm au niveau du bâtiment.
Ensemble de la prairie recouverte par les eaux lors des crues.

Maximum de l'inondation : Oui**Visibilité :** Oui**État du repère :** Non renseigné**Pérennité :** Non renseigné
