Commune : <b>LOUDEAC</b>	Rivière : <b>L'Oust</b>
	<b>Ancien moulin de Larlan à Saint-Gonnery</b>

**Unité de gestion :** Vilaine-Côtière Bretons  
**Code :** RC\_Oust\_018      **Date de mise à jour :** 24/12/2025  
**Auteur :** SPC VCB

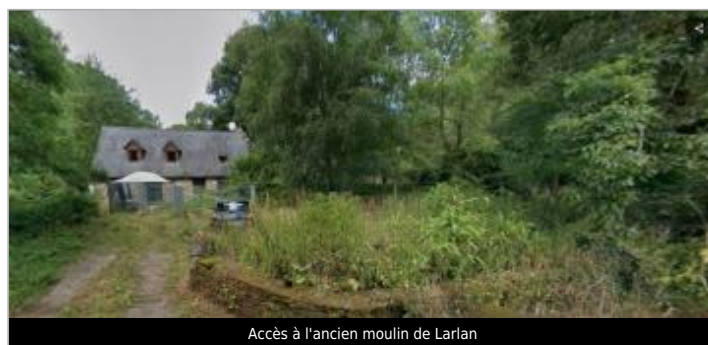
Accès à l'ancien moulin de Larlan

<b>5 janvier 1995</b> Nature de l'inondation : <b>Débordement de cours d'eau</b>	Nature du repère : <b>Témoignage oral</b>
	<b>Commentaires :</b> Niveau de crue arrivée au niveau du mur à 79.96

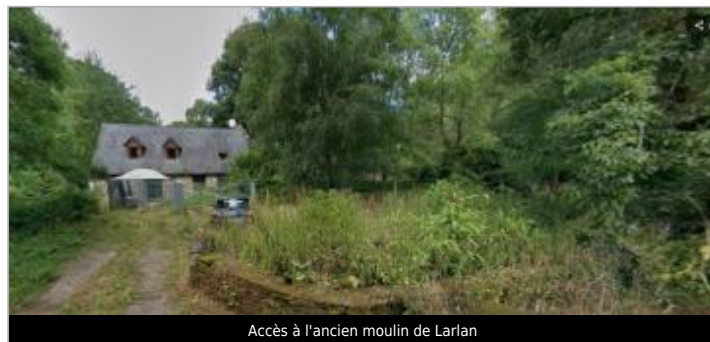
Accès à l'ancien moulin de Larlan

<b>11 juin 1993</b> Nature de l'inondation : <b>Débordement de cours d'eau</b>	Nature du repère : <b>Témoignage oral</b>
	<b>Commentaires :</b> Niveau de hauteur de crue arrivée à 79.96 sur le mur . Niveau équivalent à 1995

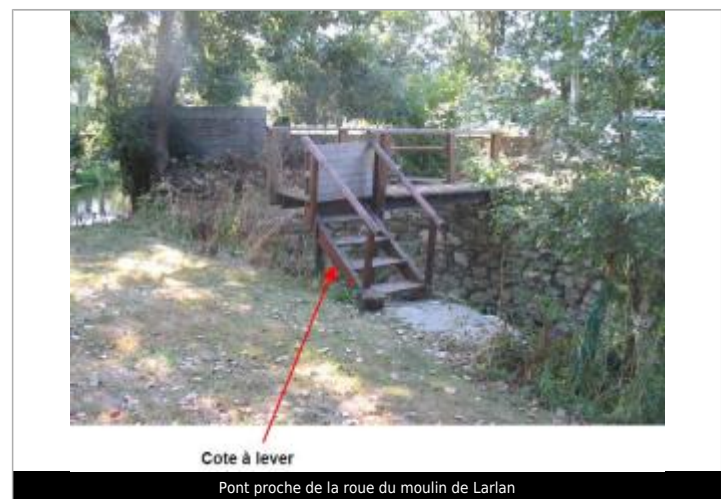
Pont proche de la roue du moulin de Larlan

<b>5 janvier 2001</b> Nature de l'inondation : <b>Débordement de cours d'eau</b>	Nature du repère : <b>Témoignage oral</b>
	<b>Commentaires :</b> Cote de la crue arrivée jusqu'à la 2ème marche de l'escalier m NGF (IGN 69)

Cote à lever

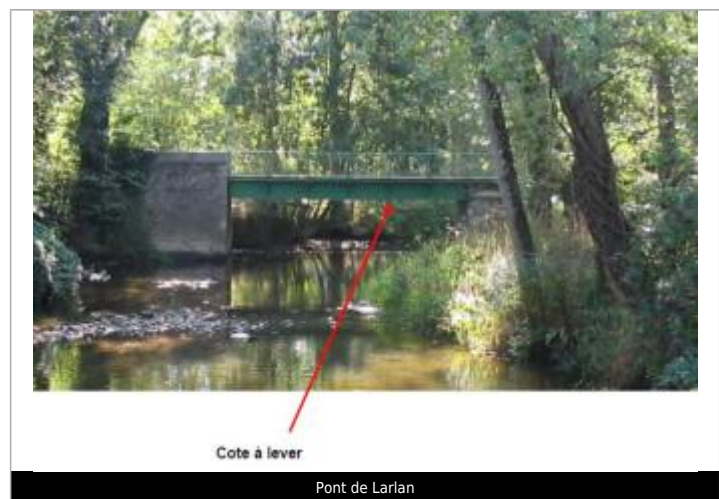
Pont de Larlan

<b>5 janvier 2001</b> Nature de l'inondation : <b>Débordement de cours d'eau</b>	Nature du repère : <b>Témoignage oral</b>
	<b>Commentaires :</b> Côte de la crue arrivée jusqu'à 20 cm dessous du tablier du pont (ref : m NGF, IGN 69)

Cote à lever
