Commune : SAINT-PIAT

Rivière : L' Eure

Lavoir, 28 rue Poisson.**Commentaires :** Le lavoir est à proximité immédiate du n°28 rue Poisson, en aval de cette adresse.**2**

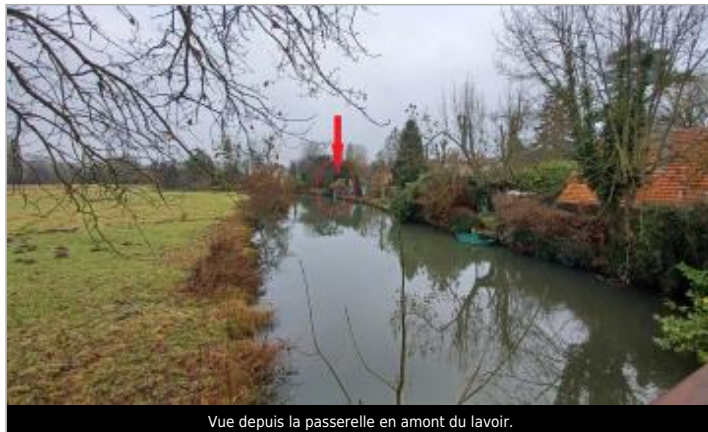
Vue depuis la passerelle en amont du lavoir.
