Commune : NIORT

Rivière : La Sèvre niortaise

**Niort - Rue Pierre Antoine Baugier - impasse bord de Sèvre****Commentaires** : Parois verticale muret bord de Sèvre rive droite**1** Repère(s) sur le site**GÉNÉRAL****Unité de gestion** : Vienne-Charente-Atlantique**Code** : 26VCASN19\_S\_8**Date de mise à jour** : 13/01/2026**Auteur** : SPC VCA

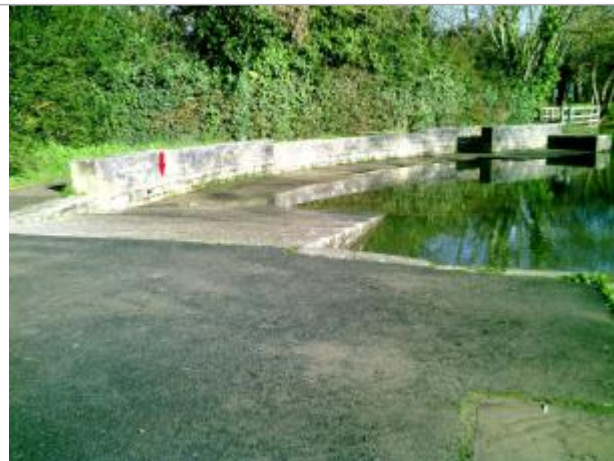
Vue générale du site

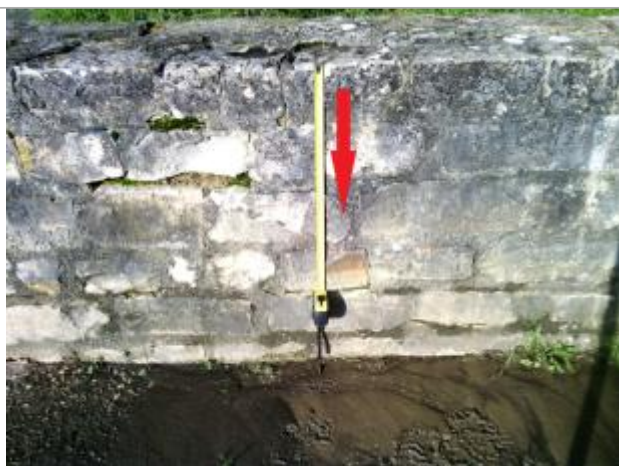
**16 décembre 2019**Altitude calculée de l'eau : **12.726 m**Nature de l'inondation : **Débordement de cours d'eau**Nature du repère : **Laisse d'inondation****Commentaires** : Marque laisse parois verticale. Laisse sur muret, proximité de la mise à l'eau 0,31m du haut du muret, 1,22m de l'about du muret**GÉNÉRAL****Code** : 26VCASN19\_R\_8\_1**Date de mise à jour** :**Auteur** : SPC VCA

Vue de la laisse, SPC VCA, 2019
