Commune : NIORT

Rivière : La Sèvre niortaise

**Niort - Rue Pierre Antoine Baugier - impasse bord de Sèvre****Commentaires** : Parois verticale muret bord de Sèvre rive droite**1** Repère(s) sur le site**GÉNÉRAL****Unité de gestion** : Vienne-Charente-Atlantique**Code** : 26VCASN19\_S\_8**Date de mise à jour** : 13/01/2026**Auteur** : SPC VCA

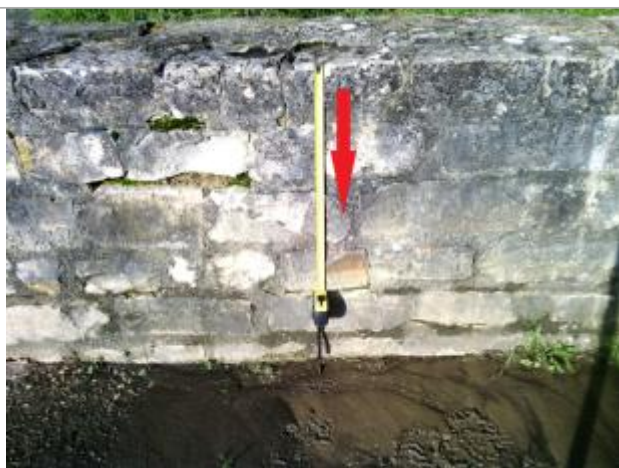
Nature de l'inondation : **Débordement de cours d'eau**Nature du repère : **Laisse d'inondation****Commentaires** : Marque laisse parois verticale. Laisse sur muret, proximité de la mise à l'eau 0,31m du haut du muret, 1,22m de l'about du muret**GÉNÉRAL****Code** : 26VCASN19\_R\_8\_1**Date de mise à jour** :**Auteur** : SPC VCA

Vue de la laisse, SPC VCA, 2019
