Commune : **NIORT** | Rivière : **La Sèvre niortaise**

**Niort - Secteur Ecluse de comporté - Bras ouest - RG**

**Unité de gestion** : Vienne-Charente-Atlantique  
**Code** : 26VCASN19\_S\_13      **Date de mise à jour** : 13/01/2026  
**Auteur** : SPC VCA

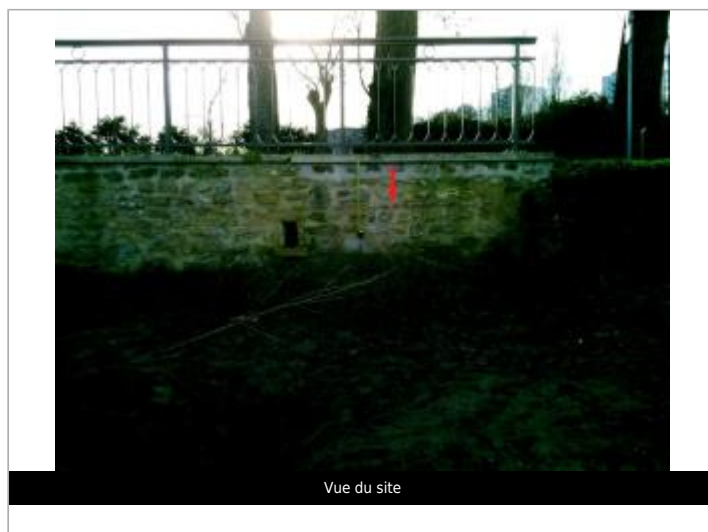
**Commentaires** : Parois verticale mur soutènement rive gauche amont ouvrage

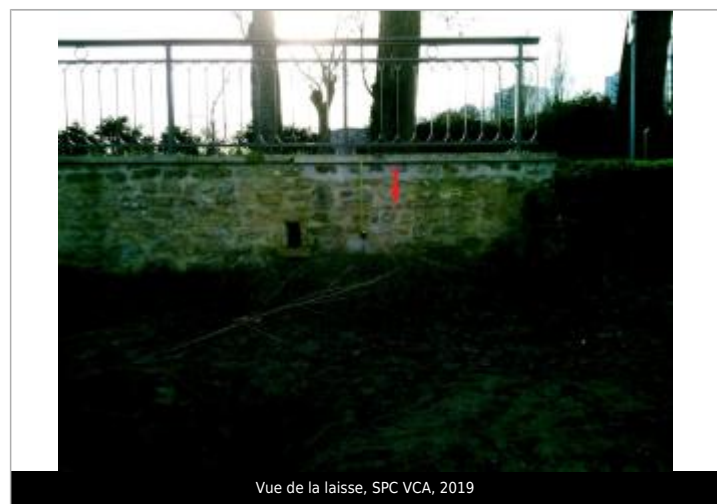
**Commentaires** : Laisse sur mur de soutènement RG, amont ouvrage. 0,46m en dessous du couronnement du soutènement s

**Maximum de l'inondation** : Oui  
**Visibilité** : Oui      **État du repère** : Bon  
**Pérennité** : Aucune      **Repère calculé** : Non renseigné  
**PHEC** : Non renseigné
