Commune : **NIORT** | Rivière : **La Sèvre niortaise**

**Niort - Quai Maurice Metayer - numéro 169 - 170**

**Unité de gestion** : Vienne-Charente-Atlantique  
**Code** : 26VCASN19\_S\_15      **Date de mise à jour** : 13/01/2026  
**Auteur** : SPC VCA

**SOURCE DE REPÉRAGE : RELEVÉS DE LAISSES DANS LA COMMUNE DE NIORT (79) SUITE À LA CRUE DU 16-12-2019 - 18/12/2019**

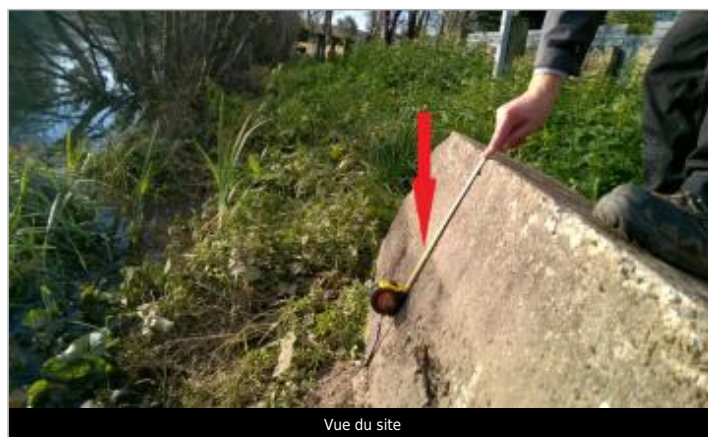
Vue du site

**Commentaires** : Paroi verticale de génie civil en bord de chaussée

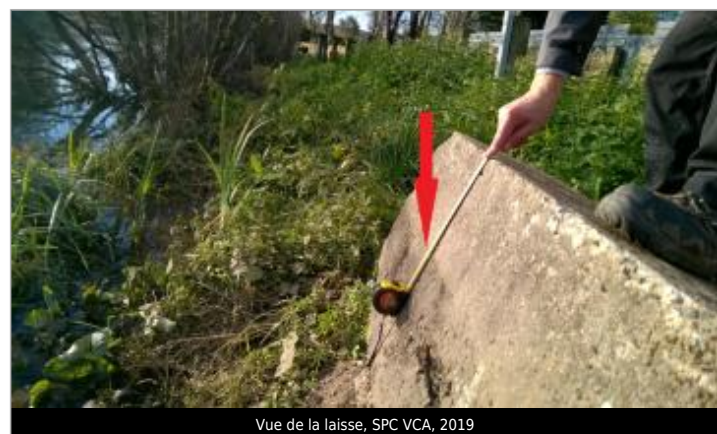
Vue de la laisse, SPC VCA, 2019

**16 décembre 2019**      Altitude calculée de l'eau : **9.17 m**

**Commentaires** : Laisse sur génie civil en bord de chaussée. 0,22m sous l'arrete haute

**Maximum de l'inondation** : Oui  
**Visibilité** : Oui      **État du repère** : Bon  
**Pérennité** : Aucune      **Repère calculé** : Non renseigné  
**PHEC** : Non renseigné
