Commune : NIORT

Rivière : La Sèvre niortaise

Niort - Quai Maurice Metayer - numéro 169 - 170

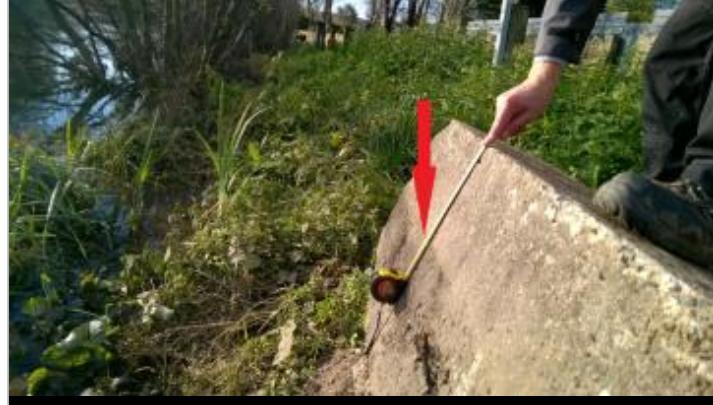
Commentaires : Paroi verticale de génie civil en bord de chaussée

Vue du site

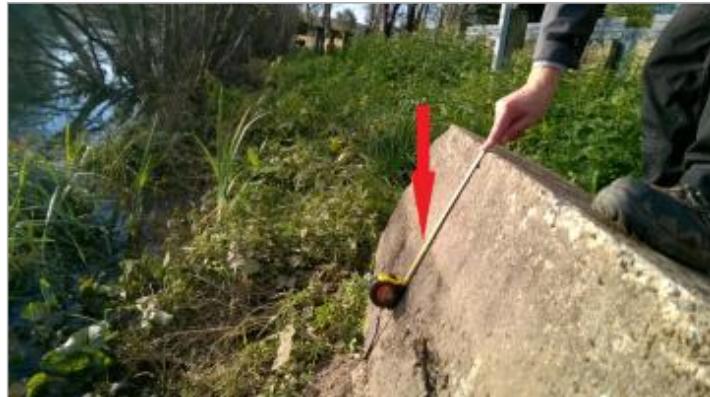
**16 décembre 2019**Nature de l'inondation : **Débordement de cours d'eau**Altitude calculée de l'eau : **9.17 m**Nature du repère : **Laisse d'inondation****Commentaires :** Laisse sur génie civil en bord de chaussée. 0,22m sous l'arrete haute**GÉNÉRAL****Code :** 26VCASN19_R_15_1**Date de mise à jour :****Auteur :** SPC VCA

Vue de la laisse, SPC VCA, 2019
