Commune : **MERS-SUR-INDRE**Rivière : **L' Indre****Route de la mare au Diable, base de loisirs****Commentaires** : Base de loisirs en rive droite Indre au niveau du pont de la D38.**1** Repère(s) sur le site**GÉNÉRAL****Unité de gestion** : Loire-Allier-Cher-Indre**Code** : 26SABI361_S_13**Date de mise à jour** : 13/01/2026**Auteur** : SPC LACI

GÉOLOCALISATION**Coordonnées WGS84** : X: 1.87511900 / Y: 46.66840600**Coordonnées RGF93 (Lambert 93)** X: 614002.5 / Y: 6619315.28**Coordonnées RGF93 (ETRS89)** : X: 1.875119 / Y: 46.668406**Code Hydro**: K7--0260**Rive de référence**: Droite**21 juin 2024**Altitude calculée de l'eau : **170.763 m**

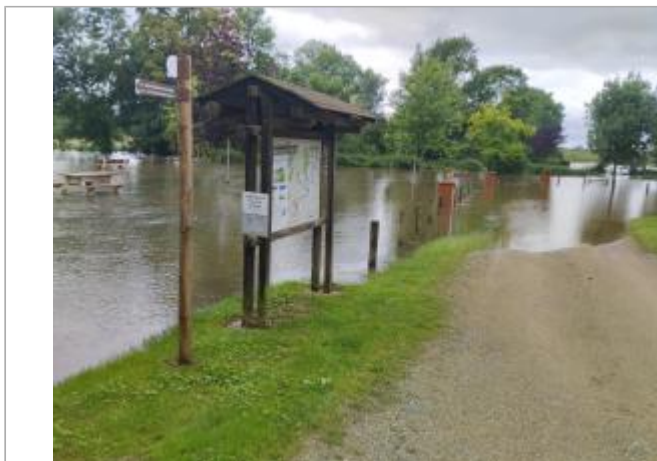
Vue du site lors de la crue

Nature de l'inondation : **Débordement de cours d'eau**Nature du repère : **Photographie****Commentaires** : Pas loin du pic de crue, l'eau inonde en partie le chemin et monte pratiquement au niveau du panneau de la carte le long du chemin.**GÉNÉRAL****Code** : 26SABI361_R_13_1**Date de mise à jour** :**Auteur** : SPC LACI

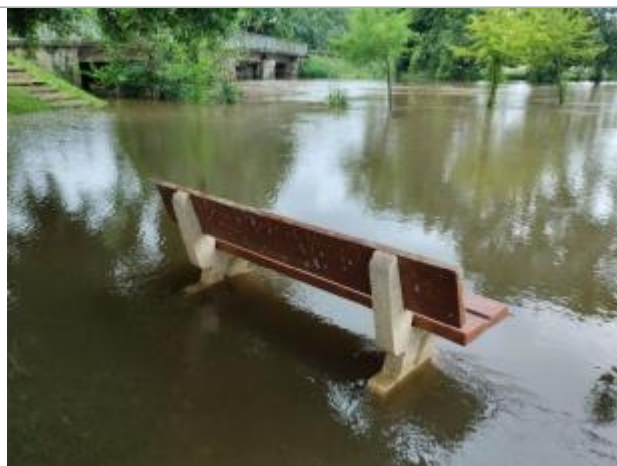
MARQUE**Maximum de l'inondation** : Oui**Visibilité** : Oui**État du repère** : Disparu**Pérennité** : Aucune**Repère calculé** : Non renseigné**PHEC** : Non renseigné**SOURCE DE REPÉRAGE** : SPC LACI ET SABI 36, INDRE, RECENSEMENT 2025 - 24/06/2025**Type de repérage** : Campagne de terrain post-inondation**Organisme(s)** : SPC Loire-Allier-Cher-Indre, SABI 36**NIVELLEMENT D'ORIGINE SPC LACI - 24/06/2025****Méthode** : GPS**Organisme** : SPC Loire-Allier-Cher-Indre**Commentaires sur le nivellement** : Nivellement pris sur les pieds du banc public le plus proche de la route, -0.01m en-dessous du socle.**Référence nivelée** : Autre type de référence**Description référence du repère** : Socle du banc**Système altimétrique** : NGF IGN 1969 (système normal)**Altitude de la référence (en m)** : 170.773 m**Différence entre le niveau d'eau et la référence (en m)** : -0.010 m**Altitude calculée de l'eau (en m)** : 170.763

Vue du repère lors de la crue
