Commune : **MERS-SUR-INDRE**Rivière : **L' Indre****Route de la mare au Diable, base de loisirs****Commentaires** : Base de loisirs en rive droite Indre au niveau du pont de la D38.**1**

GÉNÉRAL**Unité de gestion** : Loire-Allier-Cher-Indre**Code** : 26SABI361_S_13**Date de mise à jour** : 13/01/2026**Auteur** : SPC LACI

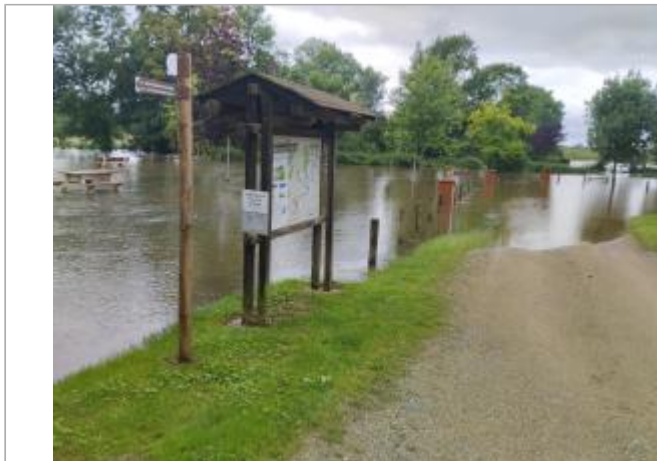
Vue du site lors de la crue
