Commune : **SAINT-MACAIRE**

Rivière : **La Garonne**

## Place Rendesse

**Code :** 26GAD\_G14\_S\_14

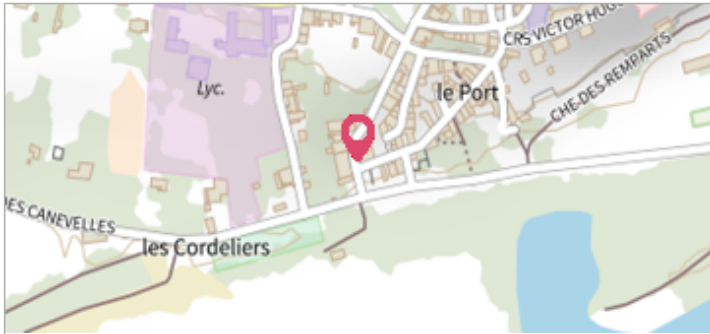
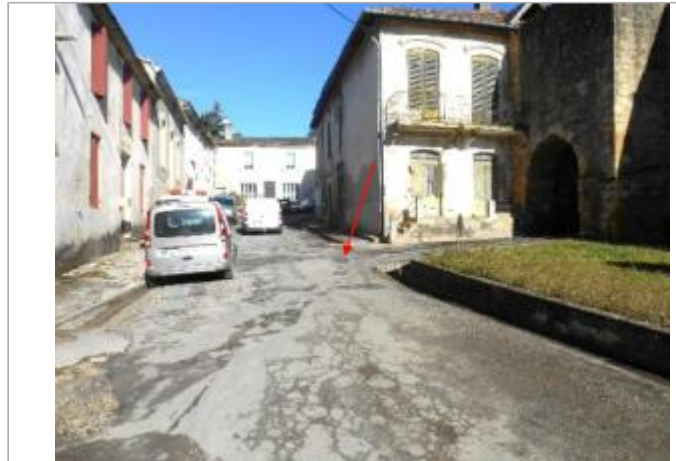
Vue du site et du repère - auteur : Artelia

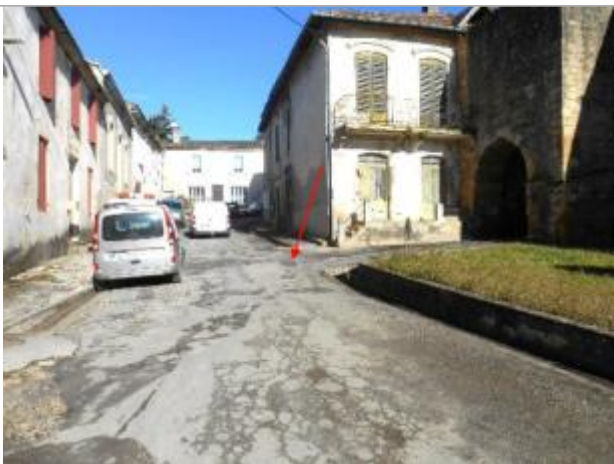
Nature du repère : **Limite au sol**

**Commentaires :** Code laisse : 14 - Sur la route au croisement - Fiabilité : Moyenne

**État du repère :** Disparu

Vue du site et du repère - auteur : Artelia
