Commune : **FLOUDES** | Rivière : **La Garonne**

**Au bourg de Floudès - chemin le long du numéro 3**

Unité de gestion : Gironde-Adour-Dordogne  
 Code : 26GAD\_G14\_S\_6      Date de mise à jour : 14/01/2026  
 Auteur : SPC GAD

**SOURCE DE REPÉRAGE : PAPI DE LA GARONNE GIRONDINE - RELEVÉ DES LAISSES DE LA CRUE DE JANVIER 2014 - 01/05/2014**

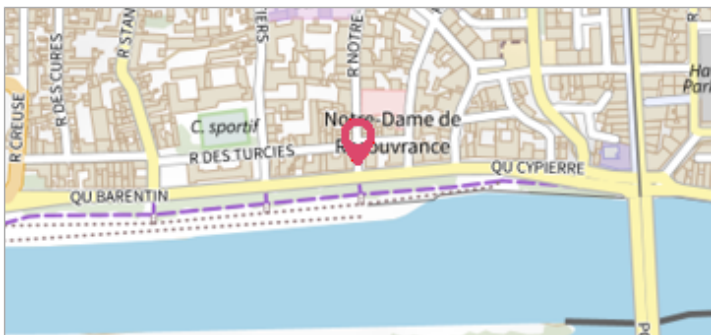
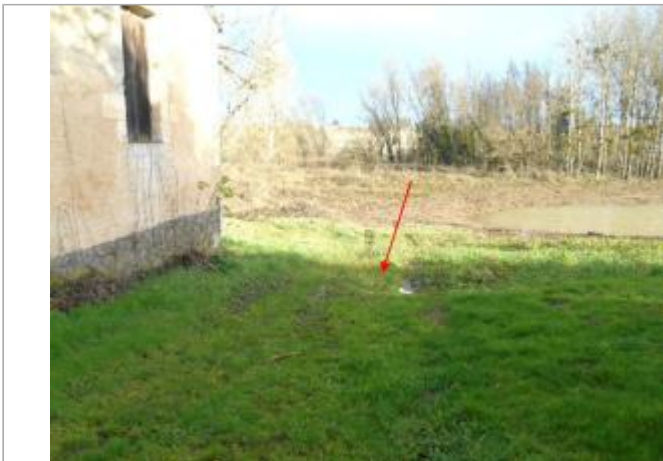
Vue du site et du repère - auteur : Artelia

Commentaires : Code laisse : 6 - Devant la digue dans l'alignement du bâtiment - Fiabilité : Moyenne

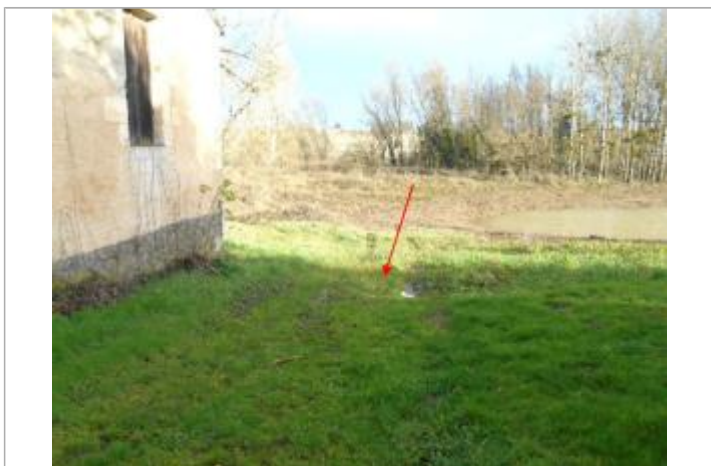
Maximum de l'inondation : Oui  
 Visibilité : Non      État du repère : Disparu  
 Pérennité : Aucune      Repère calculé : Non renseigné  
 PHEC : Non renseigné

Vue du site et du repère - auteur : Artelia
