Commune : **AZAY-LE-RIDEAU**Rivière : **L' Indre**

## Camping

**Commentaires** : Camping d'Azay le rideau.**2** Repère(s) sur le site

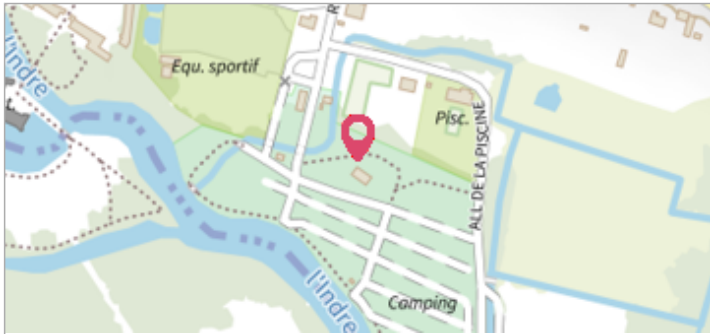
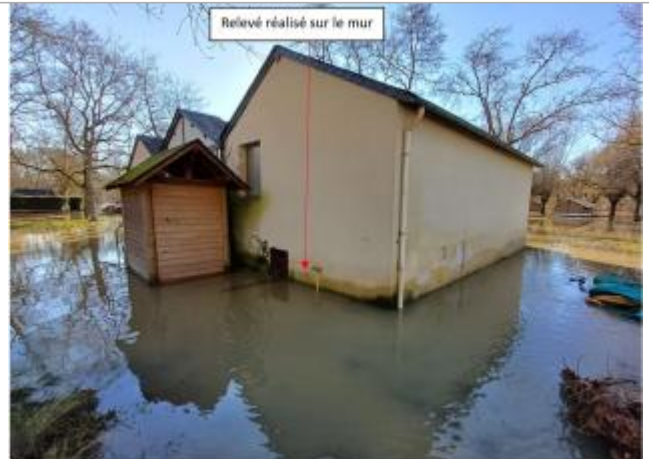
Vue du site le 13/01/2025 (source : SAVI 37)

Nature de l'inondation : **Débordement de cours d'eau**Nature du repère : **Laisse d'inondation****Commentaires** : Laisse d'inondation mesurée à l'arrière d'un bâtiment. La laisse à été mesurée à 0,48 m en dessous de l'arête supérieur d'une trape métallique. Pas de marque laissée car possibilité de retracer la laisse facilement. Non nivelé en 2025.
