Commune : **AZAY-LE-RIDEAU** | Rivière : **L' Indre**

**Camping**

**Commentaires :** Camping d'Azay le rideau. **2** Repère(s) sur le site

**10 janvier 2025**

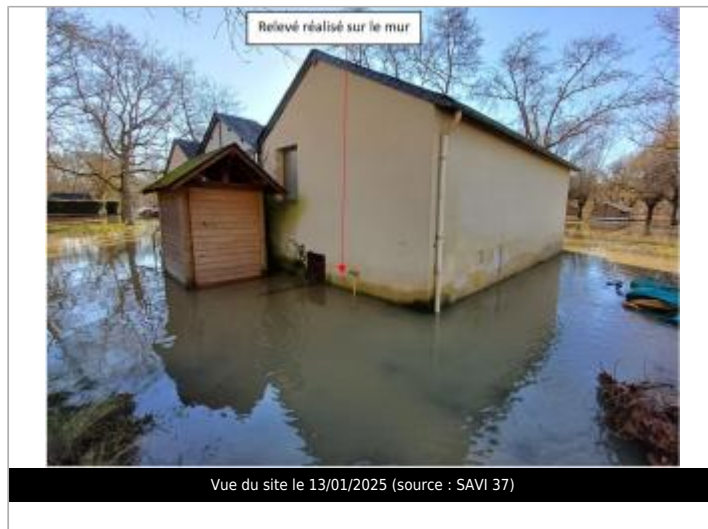
Nature de l'inondation : **Débordement de cours d'eau** | Nature du repère : **Laisse d'inondation**

**Commentaires :** Laisse d'inondation mesurée à l'arrière d'un bâtiment. La laisse à été mesurée à 0,48 m en dessous de l'arête supérieur d'une trape métallique. Pas de marque laissée car possibilité de retracer la laisse facilement. Non nivelé en 2025.
