Commune : RIGNY-USSE

Déversoir de Port Gautier (rive gauche)

Commentaires : Déversoir de décharge en amont du bourg.

**10 janvier 2025**

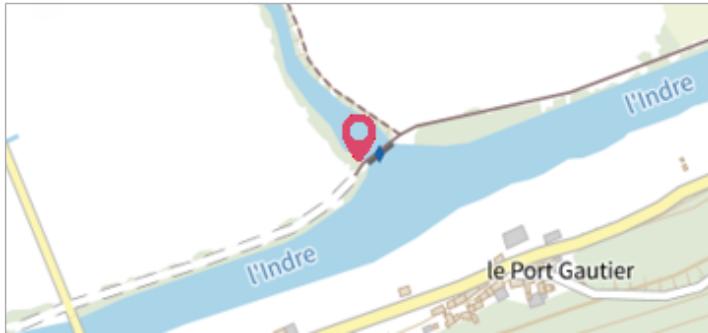
Commentaires : Laisse d'inondation mesuré au laser. Point de référence marqué à la bombe de chantier sur un enrochement à proximité. Laisse de crue 0,88 m en dessous du point de référence. Non nivelé en 2025.
