Commune : **RIGNY-USSE** | Rivière : **L' Indre**

Déversoir de Port Gautier (rive gauche)

Unité de gestion : Loire-Allier-Cher-Indre
Code : 26SAVI371_S_10 **Date de mise à jour :** 15/01/2026
Auteur : SPC LACI

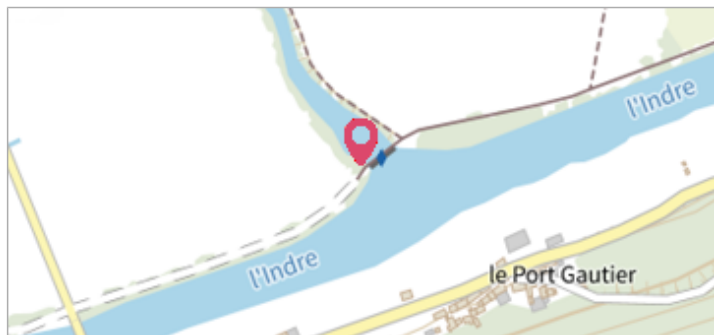
Commentaires : Déversoir de décharge en amont du bourg.
