Commune : **COURCAY**Rivière : **L' Indre****Pont de Courçay sur l'Indre, D83**

**7** Repère(s) sur le site**GÉNÉRAL****Unité de gestion** : Loire-Allier-Cher-Indre**Code** : WEB\_S\_202401310933 **Date de mise à jour** : 31/01/2024**Auteur** : SPC LACI

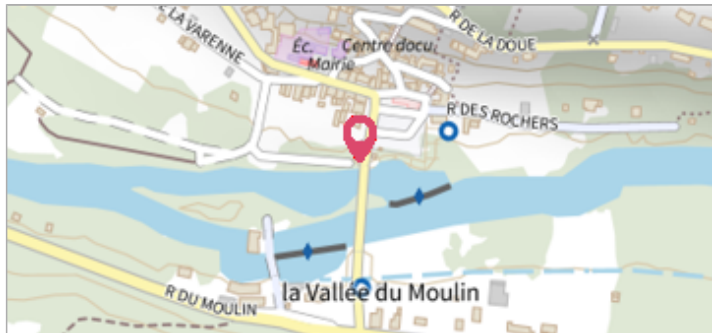
**Commentaires** : Ce site se trouve sur le parement du pont de la route D83, plus précisément, à 1 mètre et à gauche de la première arche qui sert à la circulation piétonne. Cet ensemble est composé d'une échelle limnimétrique, 5 repères et un panneau d'information sur les inondations.

Vue du site en 2023

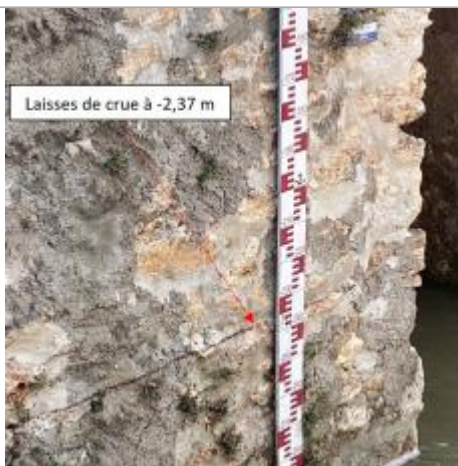
Nature de l'inondation : **Débordement de cours d'eau**Nature du repère : **Laisse d'inondation****Commentaires** : Laisse d'inondation prise directement sur l'échelle de crue. Cote constatée à -2,37 m sur l'échelle et à + 1,05 m du sol.**GÉNÉRAL****Code** : 26SAVI371\_RHI\_1**Date de mise à jour** :**Auteur** : SPC LACI

Vue du site en janvier 2025 (source : SAVI 37)
