Commune : COURCAY

Rivière : L' Indre

Pont de Courçay sur l'Indre, D83

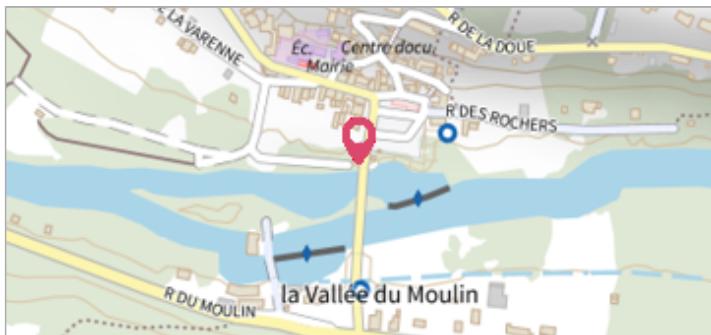
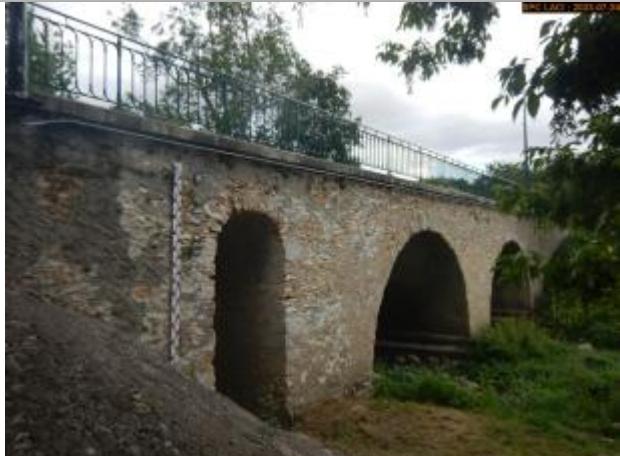
Commentaires : Ce site se trouve sur le parement du pont de la route D83, plus précisément, à 1 mètre et à gauche de la première arche qui sert à la circulation piétonne. Cet ensemble est composé d'une échelle limnimétrique, 5 repères et un panneau d'information sur les inondations.

Vue du site en 2023

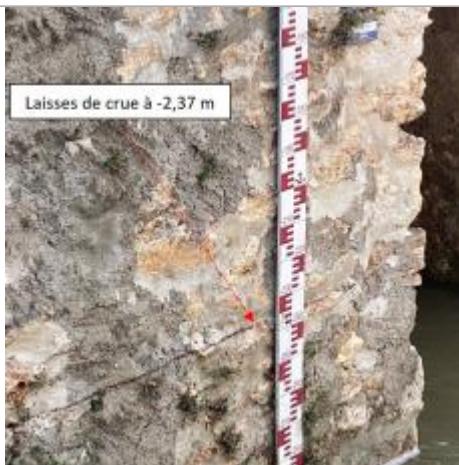
**10 janvier 2025**Nature de l'inondation : **Débordement de cours d'eau**Altitude calculée de l'eau : **60.521 m**Nature du repère : **Laisse d'inondation****Commentaires :** Laisse d'inondation prise directement sur l'échelle de crue. Cote constatée à -2,37 m sur l'échelle et à + 1,05 m du sol.

Vue du site en janvier 2025 (source : SAVI 37)
