Commune : **COURCAY**Rivière : **L' Indre****Pont de Courçay sur l'Indre, D83**

7 Repère(s) sur le site**GÉNÉRAL****Unité de gestion** : Loire-Allier-Cher-Indre**Code** : WEB_S_202401310933 **Date de mise à jour** : 31/01/2024**Auteur** : SPC LACI

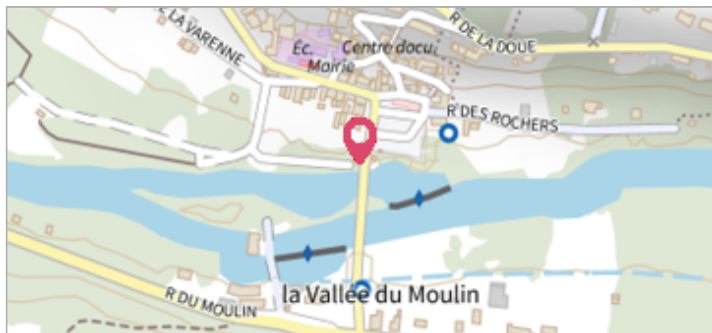
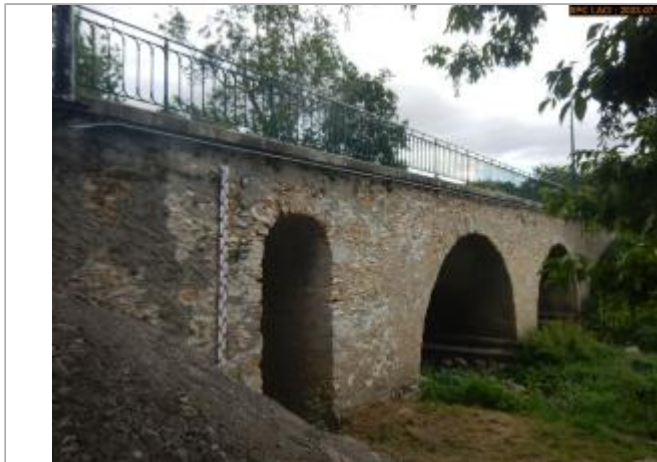
Commentaires : Ce site se trouve sur le parement du pont de la route D83, plus précisément, à 1 mètre et à gauche de la première arche qui sert à la circulation piétonne. Cet ensemble est composé d'une échelle limnimétrique, 5 repères et un panneau d'information sur les inondations.

Vue du site en 2023

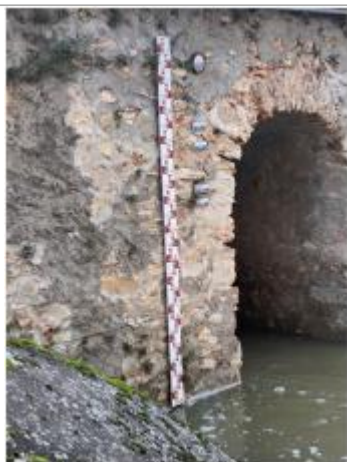
Nature de l'inondation : **Débordement de cours d'eau**Nature du repère : **Laisse d'inondation****Commentaires** : Cote mesurée par rapport à la laisse du 10/01/25 (elle-même mesurée le 13/01/25) : -0.73 m.**GÉNÉRAL****Code** : 26SAVI371_RHI_2**Date de mise à jour** :**Auteur** : SPC LACI

MARQUE**Maximum de l'inondation** : Oui**Visibilité** : Oui**État du repère** : Disparu**Pérennité** : Aucune**SOURCE DE REPÉRAGE** : SPC LACI ET SAVI 37, INDRE, RECENSEMENT JANVIER 2025 - 15/01/2025**Type de repérage** : Campagne de terrain post-inondation**Organisme(s)** : SPC Loire-Allier-Cher-Indre, SAVI 37**NIVELLEMENT D'ORIGINE SPC LACI - 15/01/2025****Méthode** : GPS**Organisme** : SPC Loire-Allier-Cher-Indre**Référence nivelée** : Autre type de référence**Description référence du repère** : cote de la laisse de la crue du 10/01/25, mesurée le 13/01/25**Système altimétrique** : NGF IGN 1969 (système normal)**Altitude de la référence (en m)** : 60.521 m**Différence entre le niveau d'eau et la référence (en m)** : -0.730 m**Altitude calculée de l'eau (en m)** : 59.791 m

Vue du repère le 15 janvier 2025 (source : SAVI 37)
