Commune : **VIGNOUX-SUR-BARANGEON**Rivière : **Le Barangeon****2 Rue des Ecoinçons, crèche****1** Repère(s) sur le site**GÉNÉRAL****Unité de gestion :** Loire-Allier-Cher-Indre**Code :** 26LACIBG1_S_26**Date de mise à jour :** 19/01/2026**Auteur :** SPC LACI

**GÉOLOCALISATION****Coordonnées WGS84 :** X: 2.17115900 / Y: 47.20056400**Coordonnées RGF93 (Lambert 93) :** X: 637254.27 / Y: 6678137.43**Coordonnées RGF93 (ETRS89) :** X: 2.171159 / Y: 47.200564**Code Hydro:** K57-0300**Rive de référence:** Non renseigné

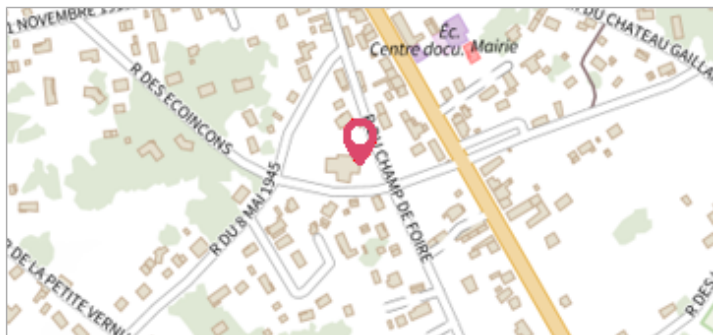
**31 mai 2016**Altitude calculée de l'eau : **108.47 m**Nature de l'inondation : **Débordement de cours d'eau**Nature du repère : **Photographie****Commentaires :** La crèche a été envahie par la crue, ce qui a entraîné sa fermeture pendant un an. Le propriétaire de la maison n°1, rue des Écoinçons (située à proximité de la crèche), a témoigné avoir subi une inondation liée à une remontée de nappe. Support : Marche porte. Source : Ville de Vignoux.**GÉNÉRAL****Code :** 26LACIBG1_R_26_1**Date de mise à jour :****Auteur :** SPC LACI

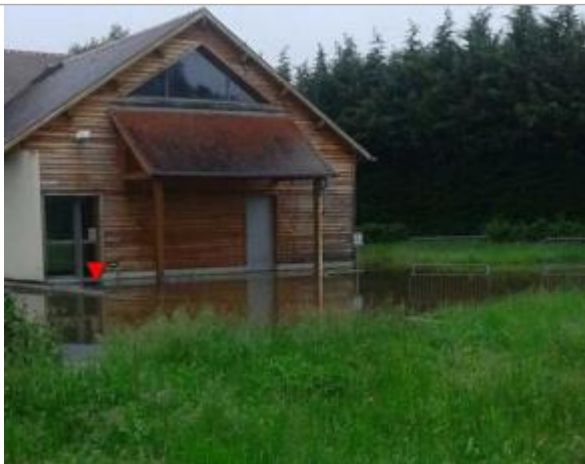
Photo prise pendant la crue
