Commune : **VIGNOUX-SUR-BARANGEON****2 Rue des Ecoincons, crèche**Rivière : **Le Barangeon****1** Repère(s) sur le site**GÉNÉRAL****Unité de gestion** : Loire-Allier-Cher-Indre

Code : 26LACIBG1\_S\_26

Code : 26LACIBG1\_R\_26\_1

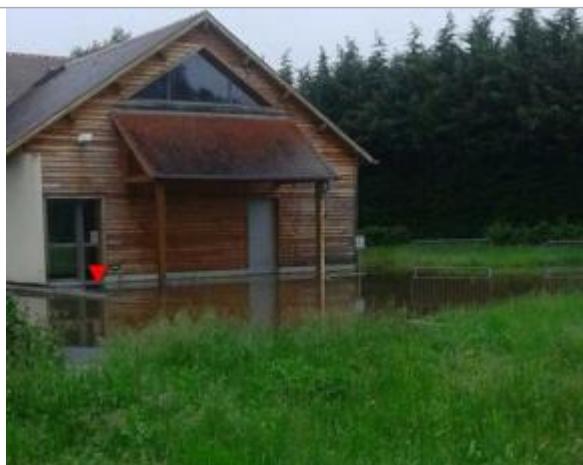
**31 mai 2016**Nature de l'inondation : **Débordement de cours d'eau**Altitude calculée de l'eau : **108.47 m**Nature du repère : **Photographie**

**Commentaires** : La crèche a été envahie par la crue, ce qui a entraîné sa fermeture pendant un an. Le propriétaire de la maison n°1, rue des Écoincons (située à proximité de la crèche), a témoigné avoir subi une inondation liée à une remontée de nappe. Support : Marche porte. Source : Ville de Vignoux.

Photo prise pendant la crue
