Commune : VIGNOUX-SUR-BARANGEON

4 Rue de la petite Vernusse

Rivière : Le Barangeon

GÉNÉRAL**Unité de gestion :** Loire-Allier-Cher-Indre**Code :** 26LACIBG1_S_31**Date de mise à jour :** 19/01/2026**Auteur :** SPC LACI

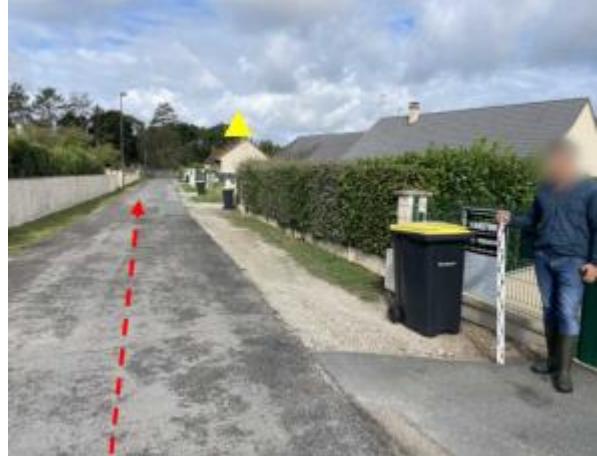
Vue du site en 2025 (source : DH&E)

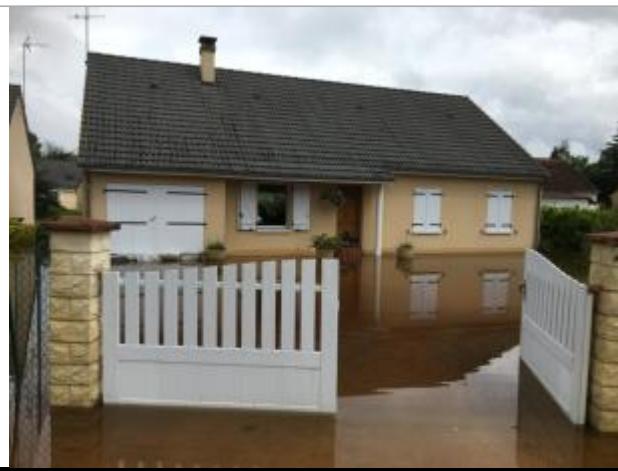
**31 mai 2016****Nature de l'inondation :** Débordement de cours d'eau**Altitude calculée de l'eau :** **107.78 m****Nature du repère :** Photographie**Commentaires :** Selon les témoignages des riverains, les maisons situées au sud-est de la rue de la Petite Vernusse n'ont pas été touchées : l'eau s'est arrêtée au milieu de la rue, du côté nord qui, lui, a été impacté Support : Sol. Source : Riverain.**GÉNÉRAL****Code :** 26LACIBG1_R_31_1**Date de mise à jour :****Auteur :** SPC LACI

Photo prise pendant la crue
