Commune : **VALDAHON**

2 bis place du Dahon à Valdahon (parcelle AK 80), rive droite

Repère(s) sur
le site

Code : WEB_S_202601210548

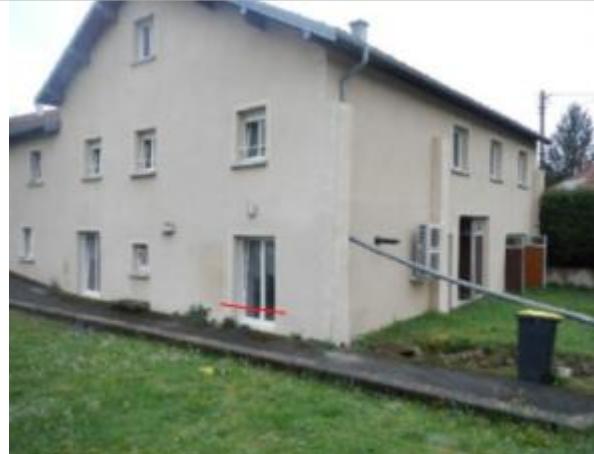
Vue générale

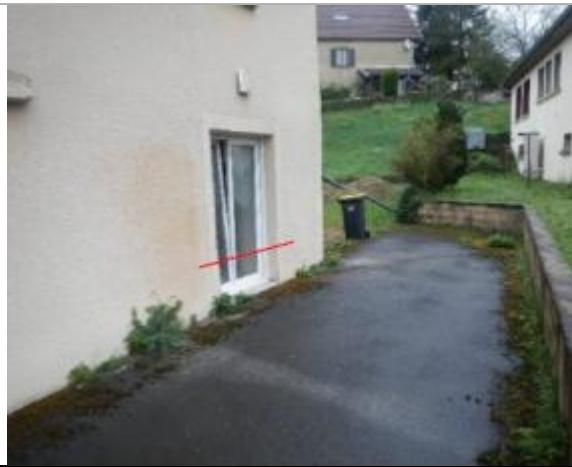
vue rapprochée

TRACE SUR LA VITRE DE LA PORTE FENÊTRE

Commentaires sur le niveling : 72 cm plus haut que le chemin de la cour
